ESTUDIOS PREVIOS PARA LA RESTAURACIÓN DE LA TORRE MUZA DE BENIFAIO (VALENCIA): UN PLANTEAMIENTO MULTIDISCIPLINAR EN EL ÁMBITO UNIVERSITARIO

X CIATTI 2013. Congreso Internacional de Arquitectura de Tierra
Cuenca de Campos, Valladolid.

*PALABRAS CLAVE: metodología de restauración, estudios previos, conservación de
tapia.*

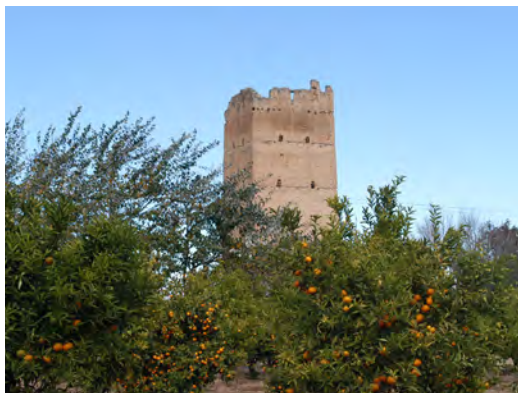
Figura 1. Vista actual de la torre Muza entre campos de cultivo de naranjos. Fuente: Vicente López-Mateu.

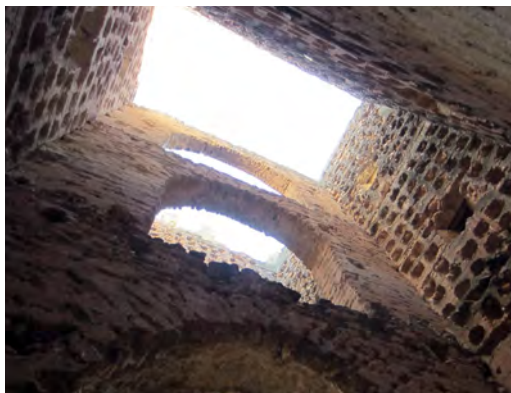
Figura 2. Interior de la torre y el muro díafragma desde la zona inferior. Fuente: Vicente López-Mateu.

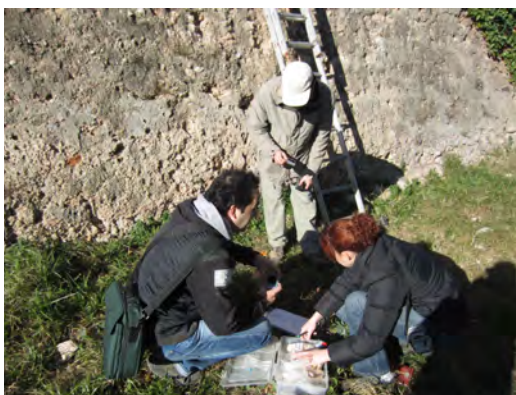
Figura 5. Toma de muestra de la tapia en el exterior de la torre. Fuente: Teresa M. Pellicer.

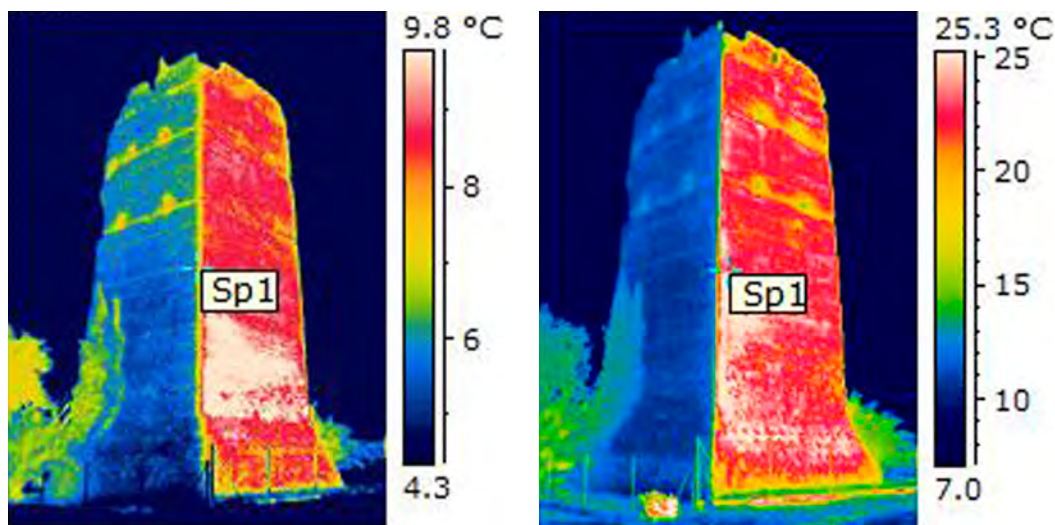
Figura 7. Imágenes termográficas de la lectura en invierno a las 16:30 y a las 21:30 con la respuesta de la torre en la esquina oeste. Fuente: Santiago Tormo.

En este caso, la termografía se aplicó para reconocer la composición general de las fábricas, y sus posibles problemas puntuales. Asimismo se han estudiado los efectos térmicos de pérdida de masa en la parte exterior de los muros Sureste y Suroeste, la suciedad acumulada en la parte superior y de la humedad en la parte inferior.

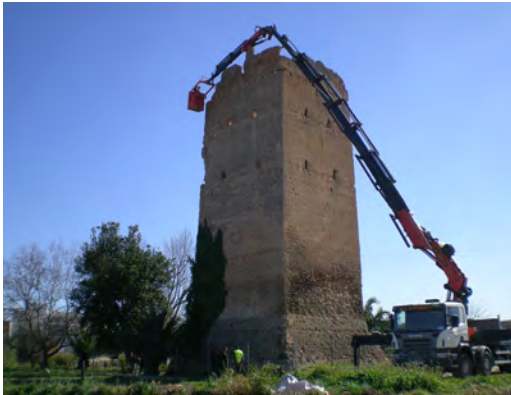
Figura 8. Inspección de la torre realizada con la grúa autopropulsada. Fuente: Vicente López-Mateu

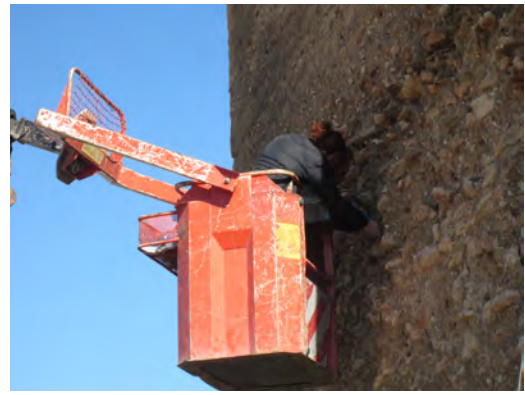
Figura 9. Toma de muestra de la tapia en el exterior de la torres. Fuente: Teresa M. Pellicer.
