GEORADAR (NDT) PARA IDENTIFICAR GRIETAS Y ARREGLOS TEXTURALES EN MURO TESTERO DE LA IGLESIA DE SANTA MARIA HUIRAMANGARO, MICHOACÁN, MÉXICO

XIV CIATTI 2017. Congreso Internacional de Arquitectura de Tierra, Tradición e Innovación. Ciudad de México

Laboratorio de Geofísica, Centro INAH, Michoacán, México

PALABRAS CLAVE: Georadar, NDT, Santa María Huiramangaro, 1500 MHz

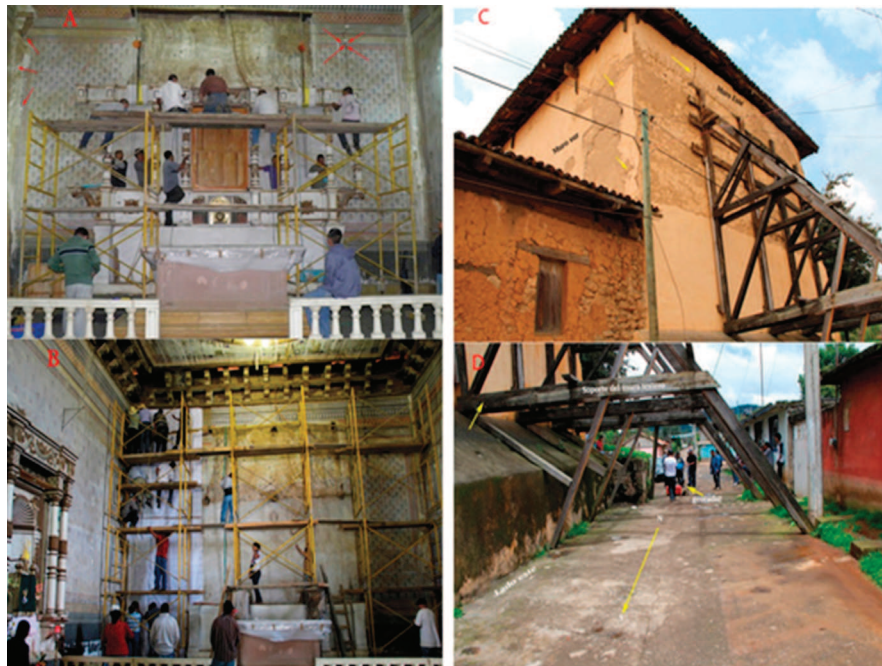
El muro testero constituido por un cimientado de mampostería de piedra que continúa hasta el arranque de los sillares de adobe separados por una viga de amarre, presentaba en el 2013 problemas de nivelación con aproximadamente 30 cm de desplome hacia el oriente, problemática que se había atendido parcialmente en años anteriores pero sin resultados definitivos. Ante el riesgo de derrumbe, en el año 2014 se colocó una estructura exterior de apuntalamiento (figura 3, A,B,C,D) y fue removido el retablo principal, actividades que permitieron llevar a la práctica los estudios de prospección geofísica con georadar sobre el muro para ubicar fallas estructurales y arreglos texturales.

Figura 3. (A) Desmontaje del retablo principal y (B) cuadrícula de sondeos con georadar. (C) y (D) parte posterior del muro testero. Obsérvese en (D) sondeo con georadar con antena de baja frecuencia (200MHz) para detectar probables fracturas y fallas geológicas en el subsuelo. Fuente: J. Ortega.

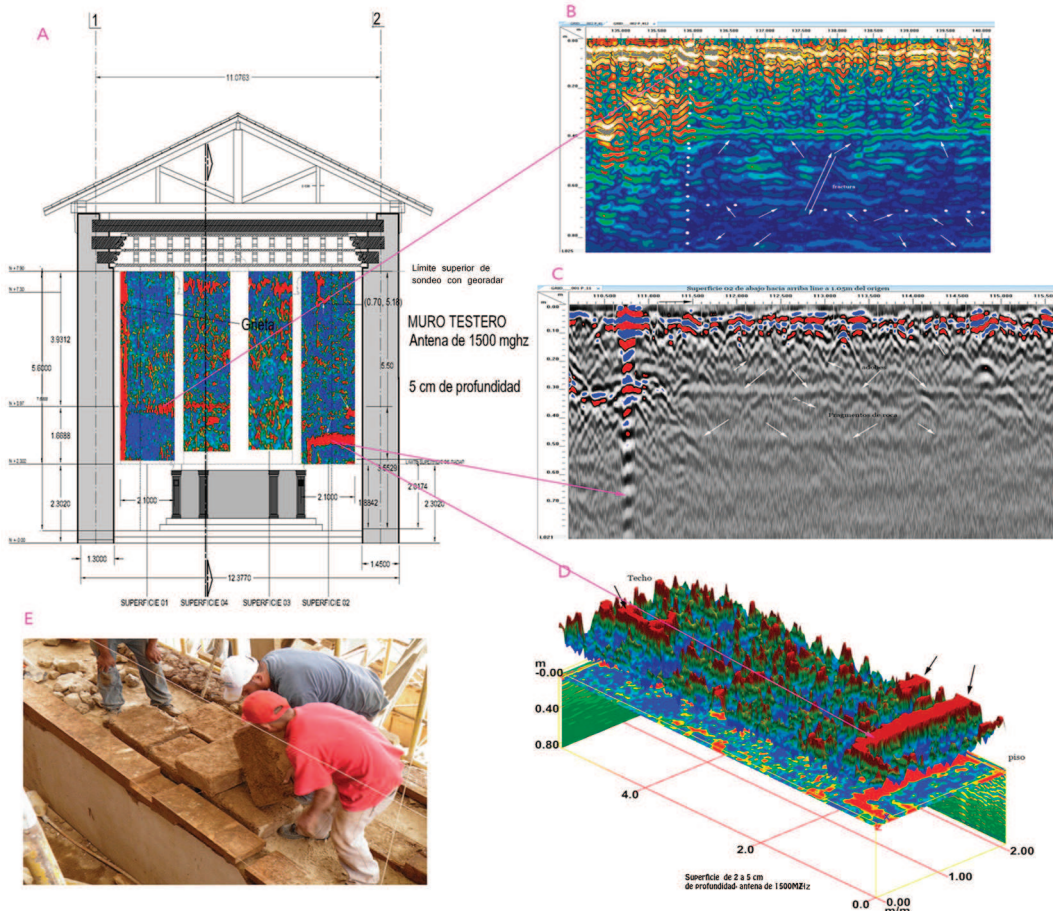
1. A 5 cm en la Superficie 01 se observaron dos zonas reflectoras: la primera atravesando la superficie de arriba hacia abajo y correspondiendo a la grieta observable superficialmente y la segunda, cerca de la cota N+3.07 en la base en color rojo (figura 5A). En la superficie 02, una zona horizontal muy reflectora en la base y una línea vertical arriba, que correspondió a la fractura visible superficialmente, mientras que en las Superficies 03 y 04, las anomalías se situaron de manera transversal en la parte superior (figura 5A, D).

2. En 2-D, los radargramas mostraron dos superficies de aproximadamente 30 cm de espesor separadas 10 cm una de la otra (figura 5 B y C): se trata de dos hiladas de adobe (figura 5E) con un contacto de aproximadamente 10 cm de espesor de material de relleno entre capas.

Figura 5. (A) Muro testero con imágenes procesadas en 3-D (mapas de amplitudes) a 5 cm de profundidad, los colores en rojo indican fuertes reflexiones; B y C radargramas de 2 líneas de las superficie 01 y 04, obsérvese una superficie muy reflectora a aproximadamente 40 cm se trata del contacto entre dos hiladas de adobe como se observa en (E). Fuente: J. Ortega, L. Lelo de Larrea y P. Ávila Luna.

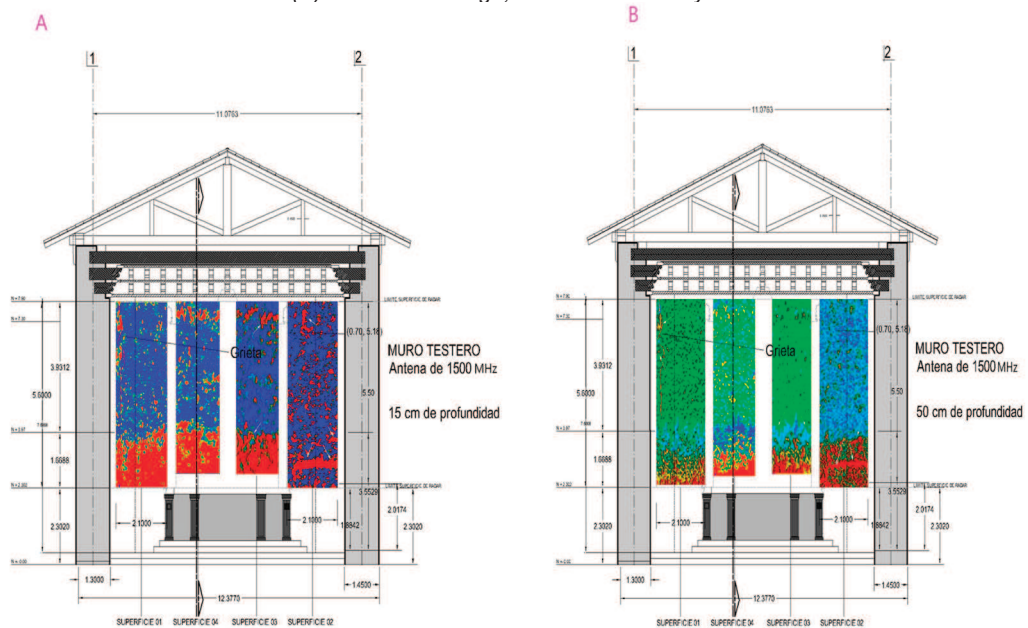
3. A 15 cm de profundidad, los rasgos principales fueron la aparición de una zona con múltiples reflexiones a N+3.97 (ver figura 6 A) y una zona horizontal bien definida a N+7.30 en la superficie 04, junto con las grietas o fallas en las superficies 01 y 02 que siguen siendo visibles.

A 50 cm de profundidad, la penetración de las ondas es muy débil, sin embargo la distinción entre mampostería y adobe fue visible al igual que la anomalía horizontal de la superficie 02 (figura 6B).

2. La parte inferior de la pared debajo de la cota N + 3.97 de las superficies sondeadas, y probablemente hasta el piso del muro, presenta una zona con múltiples difracciones provocadas por las rocas de la mampostería; su altura sin embargo disminuye en relación inversa (ver figura 6), esto sugiere que la base de "piedra y lodo", podría tener la forma de un trapecio, es decir una base más ancha que la cima a partir de la cual se inicia la pared con el adobe como material constructivo.

Figura 6.- Los colores rojos indican zonas reflexivas con multiples difracciones y las azul y verde en su mayoría ruido de fondo. En (A) a 15 cm y en (B) a 50 cm. Fuente: J. Ortega y P. Ávila Luna.

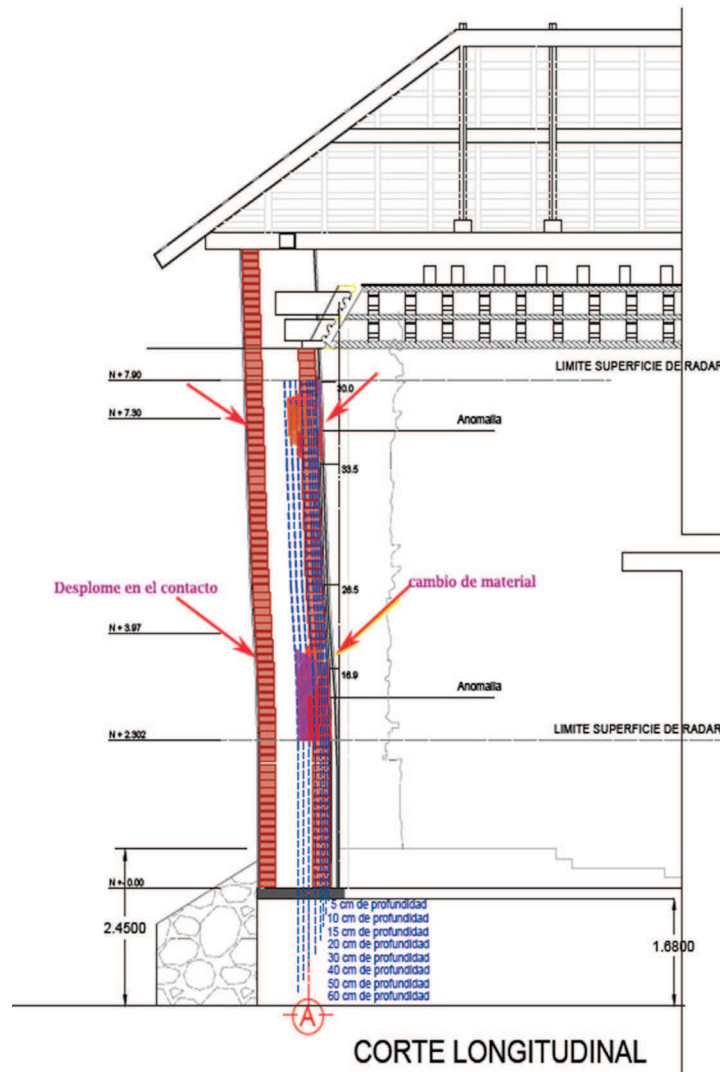
3. El muro testero está construido desde su base hasta una altura de aproximadamente 3.20 metros con piedras irregulares unidas con una mezcla de lodo a manera de "cimientito". Sobre esta se colocó una viga de madera, sobre la que se encimaron las piezas de adobe hasta su cerramiento. En ese contacto se presentó el desplome del muro (ver figura 7).

Figura 7. Corte longitudinal del muro testero. Obsérvese que el desplome se inicia exactamente en la cota $N + 3.97$ y se nota un cambio más en $N+ 7.30$ señalados por las flechas color rojo; estos corresponden al lugar donde se identificaron varias anomalías señaladas en las figuras nº 9 y 10 a 5cm y 15 cm de profundidad respectivamente. Fuente: P. Ávila Luna y J. Ortega.

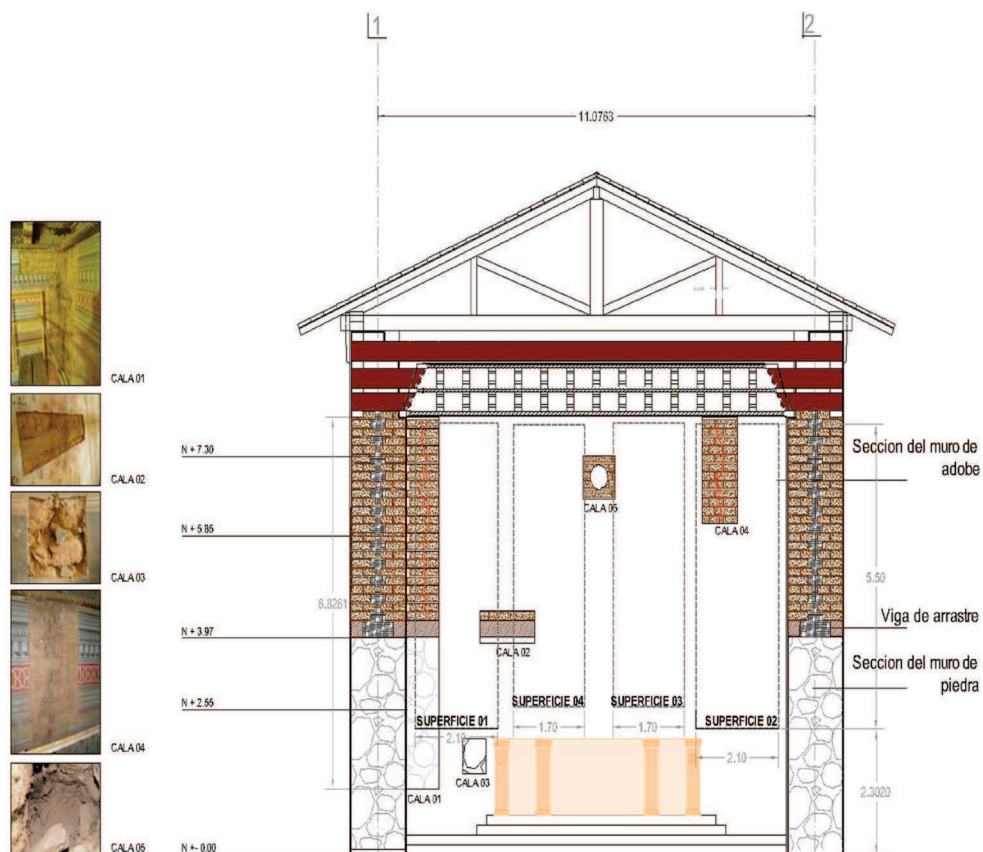
4. Nuestras inferencias a partir de la interpretación de los datos electromagnéticos coinciden con los resultados de las diferentes catas

poco profundas que se realizaron, lo cual corrobora lo aquí expuesto (ver figura 8) para el tipo de frecuencia utilizada.

Figura 8. Diferentes calas y su posición espacial con relación a los resultados obtenidos. Obsérvese por ejemplo la cala nº 3: corresponde a la zona con abundantes difracciones provocadas por los tamaños y forma de los componentes sedimentarios. También en la cala 02, la denominada “viga de arrastre” se evidencia entre los 5 y 15 cm de profundidad (ver Figs. Nº 5 y 6). Fuente: L. Lelo de Larrea, P. Ávila Luna y J. Ortega.
