PROCESO DE RECONSTRUCCIÓN DE LOS MUROS DE TAPIAL DE LA IGLESIA DE SAN NICOLÁS DE BARI EN SINOVAS, BURGOS (ESPAÑA)

VII Congreso de Tierra en Cuenca de Campos, Valladolid, 2010

Félix Jové Sandoval, Dr. Arquitecto*
Fernando Díaz-Pinés, Dr. Arquitecto
David Muñoz de la Calle, Arquitecto
Luis Pahino Rodríguez, Arquitecto

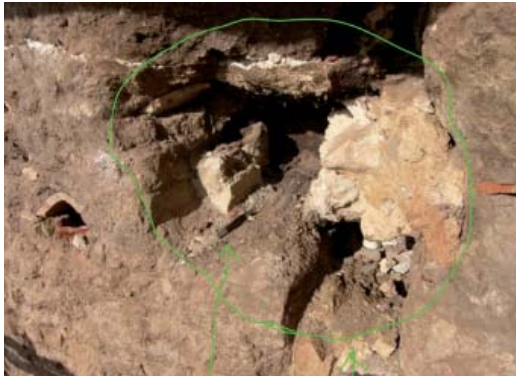
Figura 1. Gran hueco, con pérdida de material, en el muro sur. Se aprecia la junta de cal entre las dos hiladas del tapial y algunos agujales o pasa-agujas conformados mediante doble teja. (Foto: los autores).

El muro sur es el que presentaba el mayor grado de degradación. Se apreciaban grandes oquedades en las juntas entre los cajones de tapial y también en otras zonas, cuyo origen resultaba difícil de valorar. En la fotografía (Figura 1) se señala una lapicera para apreciar el tamaño del hueco. El material que rodea estos huecos aparece totalmente disgregado, sin embargo una vez limpiado superficialmente presenta una gran dureza. Dada la aparente gravedad se procedió a su inmediato cuajado o apuntalamiento, con ca-

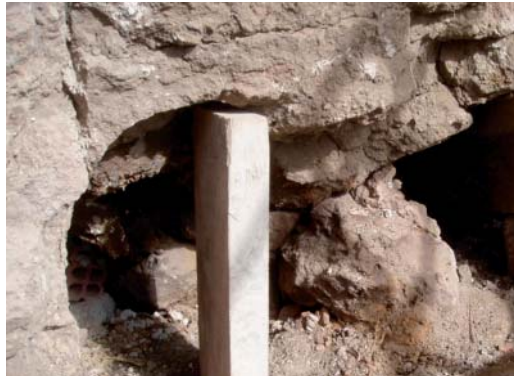
Figura 2. Apuntalamiento o cuajado provisional de los huecos mediante tacos de madera aserrada. (Foto: los autores).

rácter provisional, mediante tacos de madera aserrada.

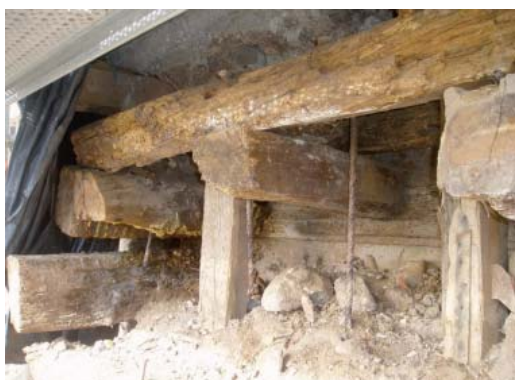
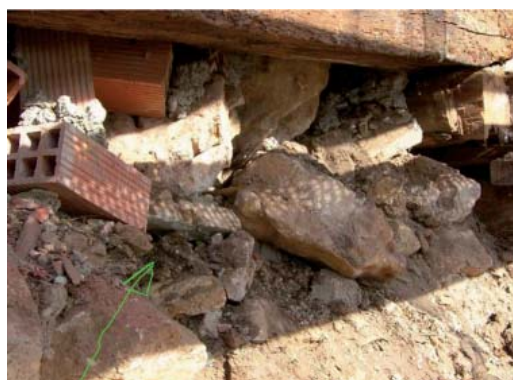
Figura 3. Gran hueco, con pérdida de material, en el muro sur. Se aprecia la junta de cal entre las dos hiladas del tapial y algunos agujales o pasa-agujas conformados mediante doble teja. (Foto: los autores).

Figura 4. Relleno confuso y desconcertado de mampuestos de piedra y ladrillo hueco doble. (Foto: los autores).

En la parte superior del muro (Figuras 3 y 4) se apreciaban zonas donde la tapia había desaparecido por completo, dejando al descubierto incluso la cara externa del alicer del artesonado. La estructura de cubierta se apoyaba únicamente en el durmiente de la cara interior del muro. Este estado debe ser consecuencia de la última restauración llevada a cabo en el año 1979, en la que se construye una sobrecubierta mediante una estructura metálica sobre un zuncho de hormigón armado que corona la fábrica existente. Este zuncho se encofra sin retacar la fábrica inferior degradada. En algunos puntos el encofrado falló en fase de hormigonado, y aparecen vertidos de hormigón en la zona de la tapa exterior del alicer policromado, haciendo éste de encofrado, con el riesgo que esto conlleva para su estabilidad y conservación. En otros, se observa cómo esta zona se rellena precariamente con mampuestos de piedra y ladrillo hueco doble.

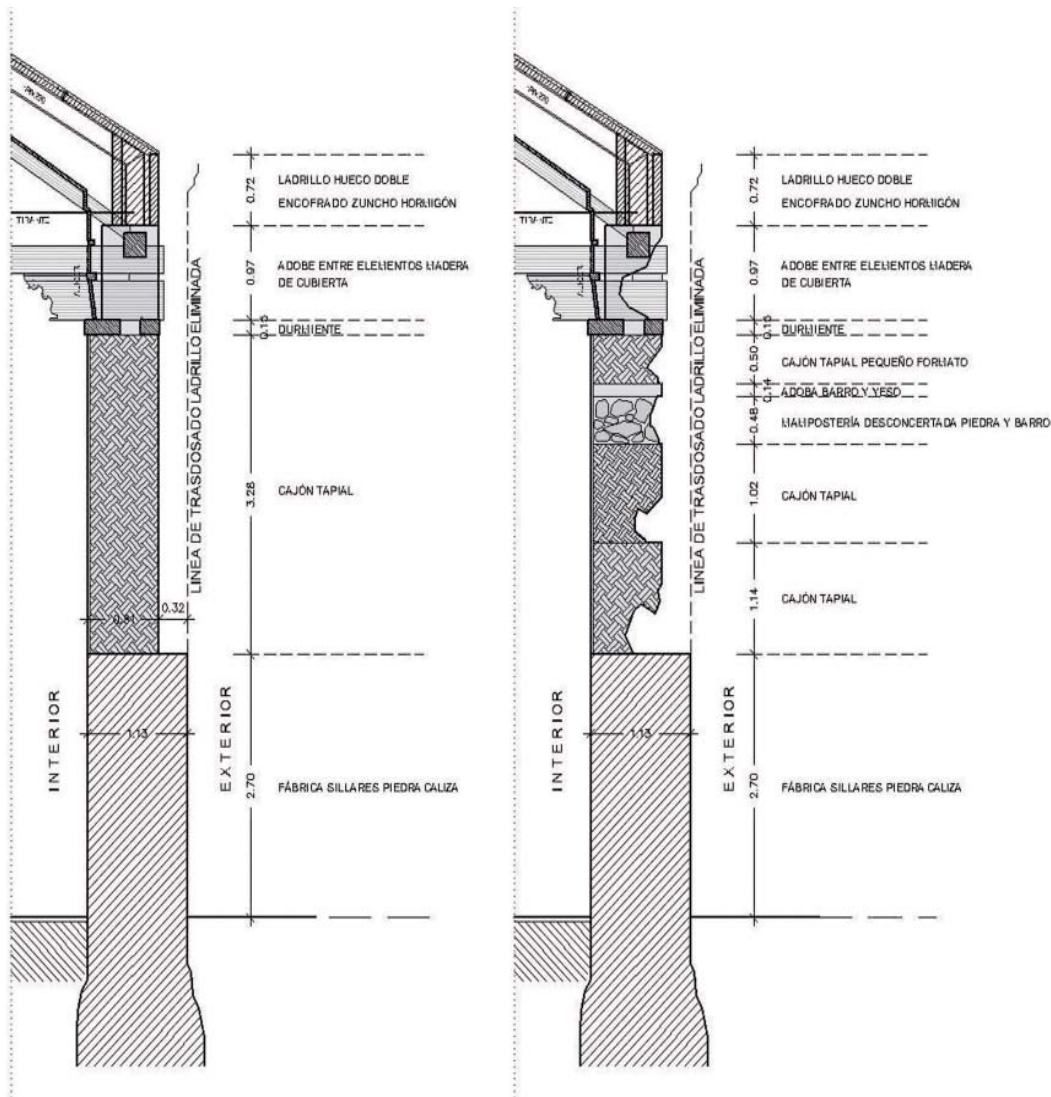
Tampoco el lienzo presentaba una fábrica homogénea, apareciendo cajones de diferentes tamaños y composición. Así, en la sección constructiva del muro (Figura 5) podemos apreciar cómo, a partir de las dos primeras hiladas de cajones de aproximadamente un metro de altura, aparece una tercera de 48 cm de altura de mampostería de piedra y barro, y sobre ella, una hilada de regularización de una gruesa adoba de barro y yeso sobre la

Figura 5. Sección constructiva del muro sur. Estado comparado entre la sección tipo definida en proyecto y la sección real, con indicación de las diferentes hiladas de cajones y su composición. (Dibujos: Pinés & Jové - Arquitectos).

que se asienta el último cajón de 50 cm de altura que recibe los restos de un durmiente de madera carcomido, lugar donde nace el arrocabe -sistema de asiento de la armadura sobre el muro-, formado por solera, alicer y almarbate. Finalmente, una fábrica de adobe cuaja el espacio comprendido entre los elementos estructurales de estribamiento de la armadura del artesonado.

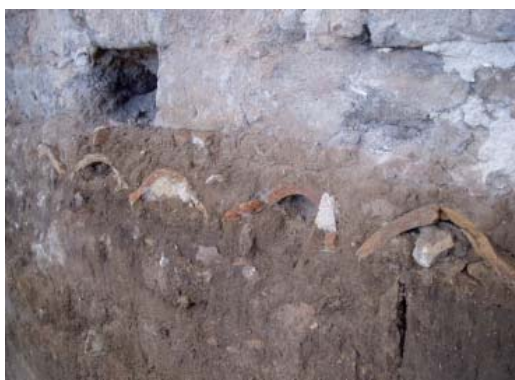
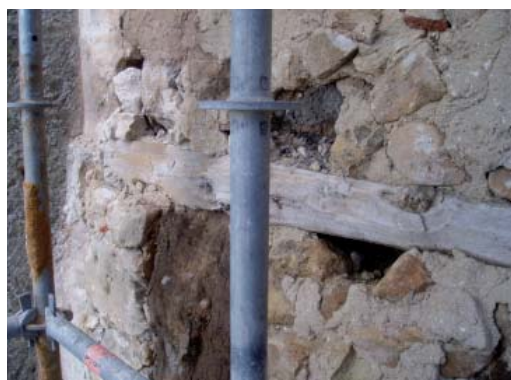
Figura 6. Tejas incrustadas en el muro que marcan un cambio de espesor del paramento. Se corresponden con la cubierta de antiguas dependencias anexas hoy demolidas. (Foto: los autores).

Figura 7. Grapas de madera que atan las dos fábricas: la de piedra y la de tapial. Entre ambas se ejecutó un relleno mediante mortero de tierra y cal con ripio de piedra. (Foto: los autores).

espesor entre ambos. En este salto se aprecian restos de tejas incrustadas y mechinales, seguramente se corresponden con la cubierta de alguna dependencia anterior anexa al monumento. Es interesante destacar cómo, en el encuentro entre la fábrica de tierra y los paramentos de piedra del presbiterio y de la torre, encontramos grandes grapas de madera que atan las dos fábricas. Convendrá recordar que en la zona del presbiterio, la fábrica de piedra pretendía prolongarse hacia la nave, sustituyendo una por otra. En el encuentro entre los sillares de piedra y los cajones de tapial se ejecutó un relleno mediante mortero de tierra y cal con ripio de piedra, vertido entre las dos fábricas.

El lienzo del muro es más homogéneo que el del muro sur, aunque también podemos apreciar cajones de diferentes tamaños y composición. Las dos primeras hiladas de cajones son iguales, de 110 cm de altura. Sobre ellas aparece una hilada de regularización formada por una gruesa adoba, sobre la que se asienta el último cajón de 80 cm de altura que recibe el durmiente del arrocabe. El sistema de asiento de la armadura se encuentra en mejor estado de conservación que en el muro sur, no existen oquedades ni grandes pérdidas de material en la cabeza del muro. La separación entre los tirantes se cuaja también mediante una fábrica de adobe (Figuras 6 y 7).

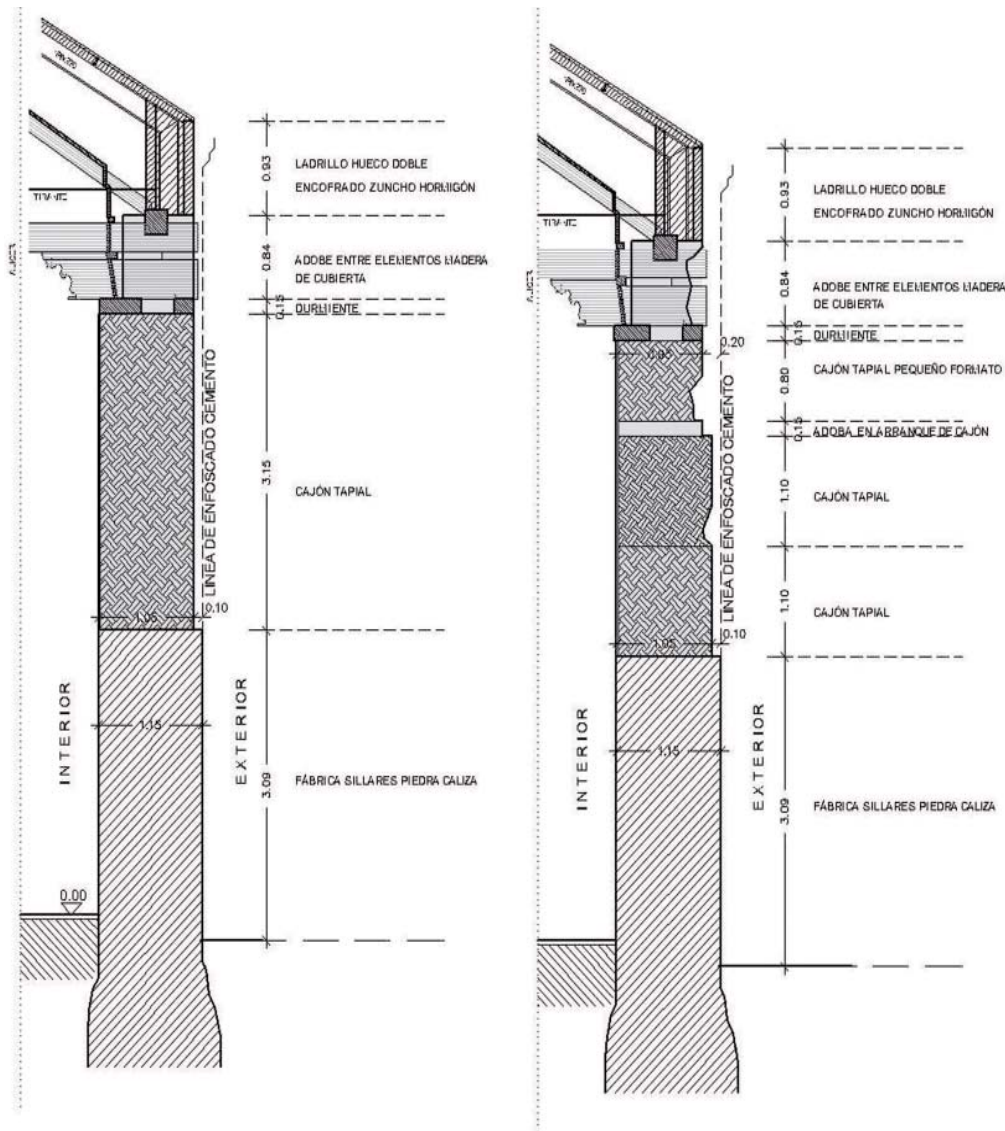
Figura 8. Sección constructiva del muro norte. Estado comparado entre la sección tipo definida en proyecto y la sección real, con indicación de las diferentes hiladas de cajones y su composición. (Créditos: Pinés & Jové - Arquitectos).

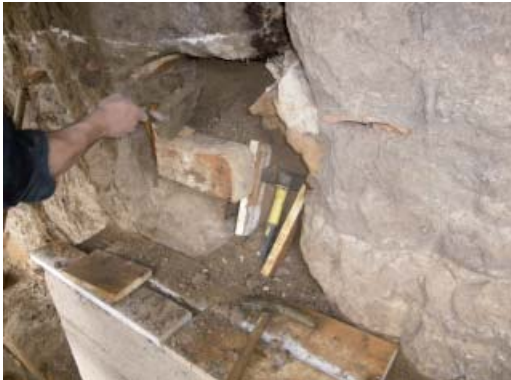
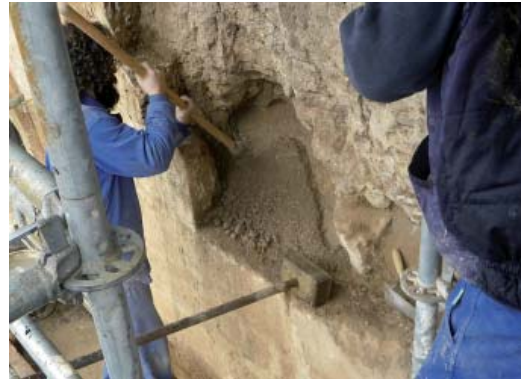
Figura 9. Relleno manual de los huecos mediante material de aportación, vertiendo la tierra y aplastándola contra el fondo del hueco con la mano o con la paleta. (Foto: los autores).

Figura 10. Proceso de apisonado, mediante pisón circular de pequeño diámetro, con un ángulo de ataque de 45°. (Foto: los autores).

Dado el estado de conservación del muro sur, los primeros trabajos realizados fueron encaminados a retacar de material los abundantes huecos existentes. Para ello, se humedece ligeramente la superficie de los mismos y se procede a su relleno manual mediante material de aportación, vertiendo la tierra y aplastándola contra el fondo del hueco con la mano o con la paleta. La propia cohesión de la mezcla hace que con esta pequeña compresión manual el material no se desmorone, en espera de su compactado. En ocasiones se utilizan tablillas y tacos de madera como encofrados auxiliares para alcanzar la forma deseada. El vertido del material se realiza en pequeñas tongadas de manera que permitan una correcta compresión posterior mediante apisonado horizontal. Es muy importante asegurarse de un completo macizado del hueco que garantice el trabajo conjunto de la tapia existente y de la nueva tapia (Figuras 9 y 10).

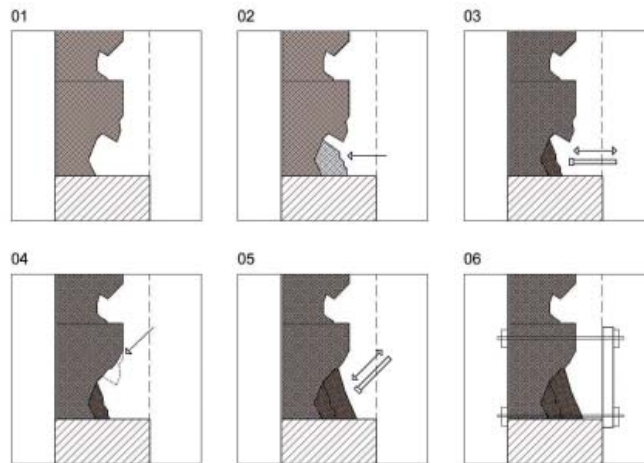
Figura 11. Proceso de retacado de un muro de tapia en el que aparecen cárcavas o huecos a lo largo del mismo. Iglesia de San Nicolás de Bari, Sinovas-Aranda de Duero, Burgos. (Dibujos: Pinés & Jové - Arquitectos).

Una vez realizado un primer macizado de los huecos, se procede al picado de los retalles del muro para su regularización, de tal modo que nos permita continuar con el proceso de apisonado mediante un ángulo mucho más cómodo a 45°. Este raspado, que se realiza manualmente con la paleta, genera además

una superficie rugosa que mejora el contacto entre los dos materiales. Se continúa con el proceso de retacado del hueco mediante el pisón circular de pequeño diámetro que permite compactar correctamente los bordes contra la fábrica existente, asegurando un relleno completo y homogéneo del hueco (Figura 11).

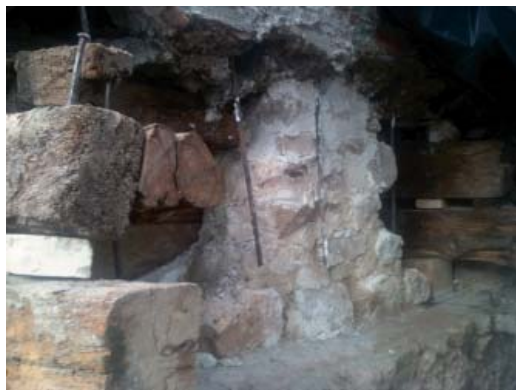
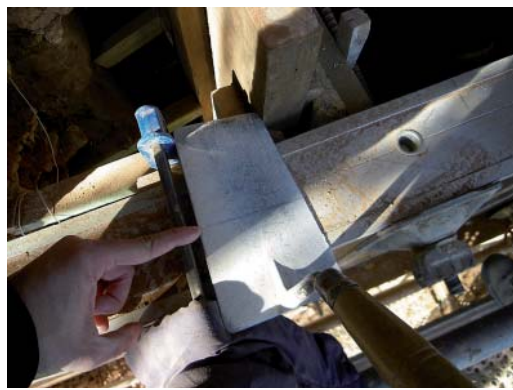
Figura 12. Tapón ejecutado en la coronación del muro, en la zona en que el hueco lo atraviesa por completo. Al fondo se observan las tablas del alicer del artesanado mudéjar. (Foto: los autores).

Figura 13. Marca en la paleta que permite controlar el espesor de vertido de cada tongada de tierra, de unos 15 cm de espesor. (Foto: los autores).

En las zonas de coronación del muro, en las que las oquedades le han atravesado por completo, no es posible hacer más que un tapón de ripio de piedra tomada con mortero de cal que hará las veces de fondo de muro pero sin llegar a contactar con el alicer. Una vez haya fraguado el tapón, se procede a apisonar la tierra en sentido horizontal e inclinado, siguiendo un proceso similar al mencionado anteriormente (Figuras 12 y 13).

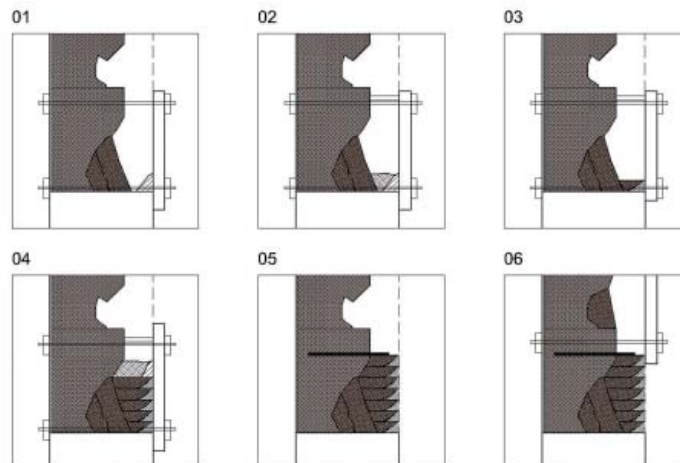
Figura 14. Proceso de consolidación y reconstrucción de un muro de tapia mediante encofrado a una cara. Iglesia de San Nicolás de Bari, Sinovas-Aranda de Duero, Burgos. (Dibujos: Pinés & Jové - Arquitectos).

El proceso constructivo ha sido el siguiente: tras la colocación y nivelación del encofrado, se vierte la primera tongada de mortero de cal con una proporción en volumen de 1/6 (1 de cal 6 de arena), con un contenido de humedad bajo, equivalente al de la mezcla de tierra. Con la paleta se empuja el mortero contra el encofrado, de manera que la mezcla genera una inclinación natural que se corresponde con el ángulo de rozamiento interno ϕ de sus componentes. A continuación se vierte la tierra, nivelando el espesor de la tongada hasta una altura aproximada de unos 15 cm. El nivel se obtiene introduciendo una paleta con una marca que nos indica esta altura. La tongada de tierra cubre casi en la totalidad la tongada anterior de mortero de cal, dejando a la vista unos 2-3 cm de cal contra en el encofrado.

Finalmente se procede al pisado manual vertical, con pisonos de madera y acero. (Figura 14).

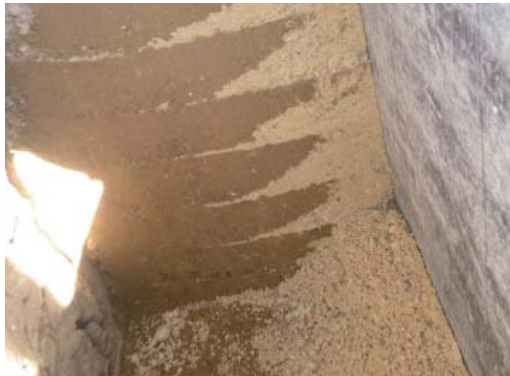
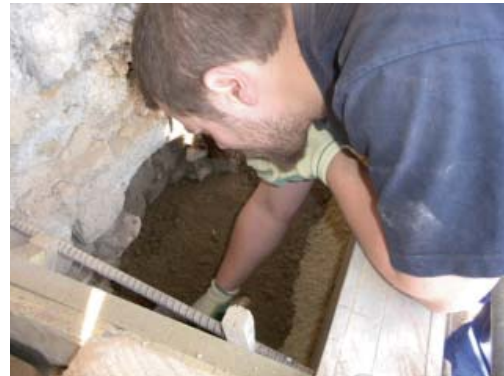
Figura 15. En la fotografía se aprecia con claridad el ángulo de rozamiento natural del mortero de cal, que posteriormente será cubierto por el vertido de la tierra. (Foto: los autores).

Figura 16. Vertido de tongadas de tierra de 15 cm. La mezcla debe ser correctamente distribuida para obtener un espesor homogéneo. Tras el pisado, la tongada quedará reducida a 10 cm. (Foto: los autores).

El pisado comienza con un ruido grave que indica que la mezcla no tiene compactación alguna, y termina con un ruido agudo, casi metálico, que indica que la mezcla ha sido totalmente compactada. El espesor de la tongada se reduce hasta unos 10 cm. Al compactar en vertical, la mezcla produce tensiones horizontales; unas actúan contra el muro existente, de manera que la mezcla empuja nuevamente a la tierra con la que se habían rellenado las oquedades y al propio muro, asegurando un completo relleno de todos los huecos y garantizando un comportamiento homogéneo de todo el espesor del muro; otras actúan contra el en-

cofrado, provocando que éste tienda a abrirse en la zona que pisamos y por el contrario tienda a cerrarse en la zona opuesta. Para evitar estas deformaciones, se colocan unos zóquetes de madera que impiden el movimiento del tablero. (Figuras 15 y 16).

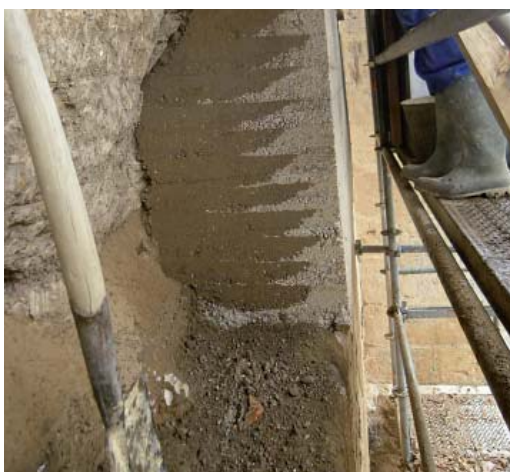
Figura 17. Imagen del costero de unos de los cajones una vez desencofrado. Se observa la sección característica del muro calicestrado. (Foto: los autores).
