ARQUITECTURA VERNÁCULA BÁSICA EL REFUGIO EN EL MUNICIPIO DE BOCAIRENT (VALENCIA)

X CIATTI 2013. Congreso Internacional de Arquitectura de Tierra
Cuenca de Campos, Valladolid.

*Alessandra Insa Calabuig, Arquitecta Técnica.
Pablo Rodríguez Navarro, profesor titular del Dep. EGA.
Universitat Politècnica de València, España.*

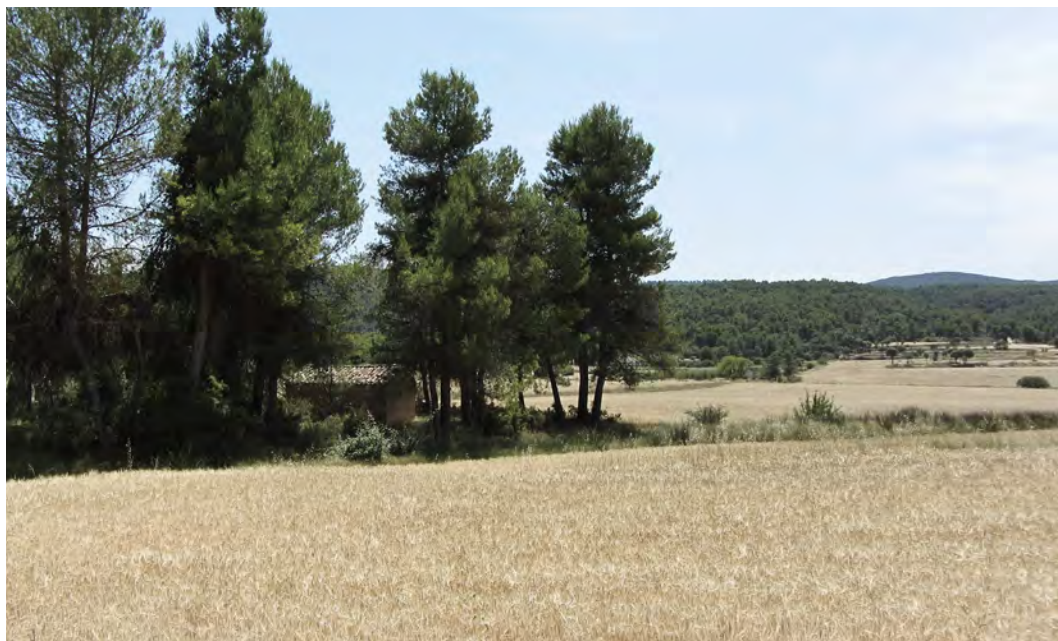
Figura 2. Refugio Mariola junto a su explotación agrícola. Fuente: A. InsaCalabuig.

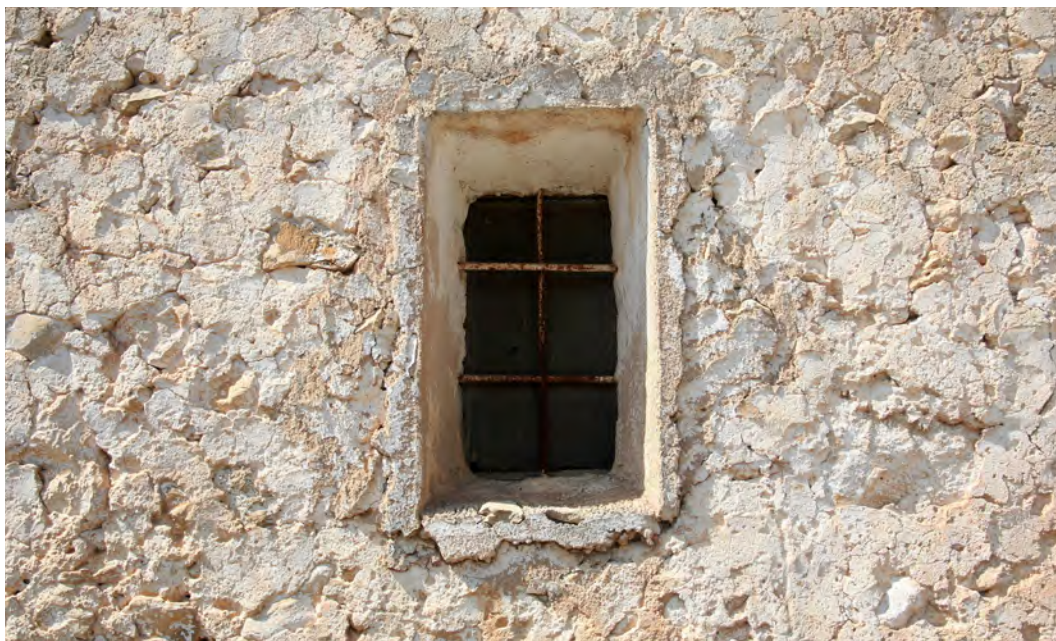
Figura 3. Refugio ElsCorrals. Ventana altillo. Fuente: autores.

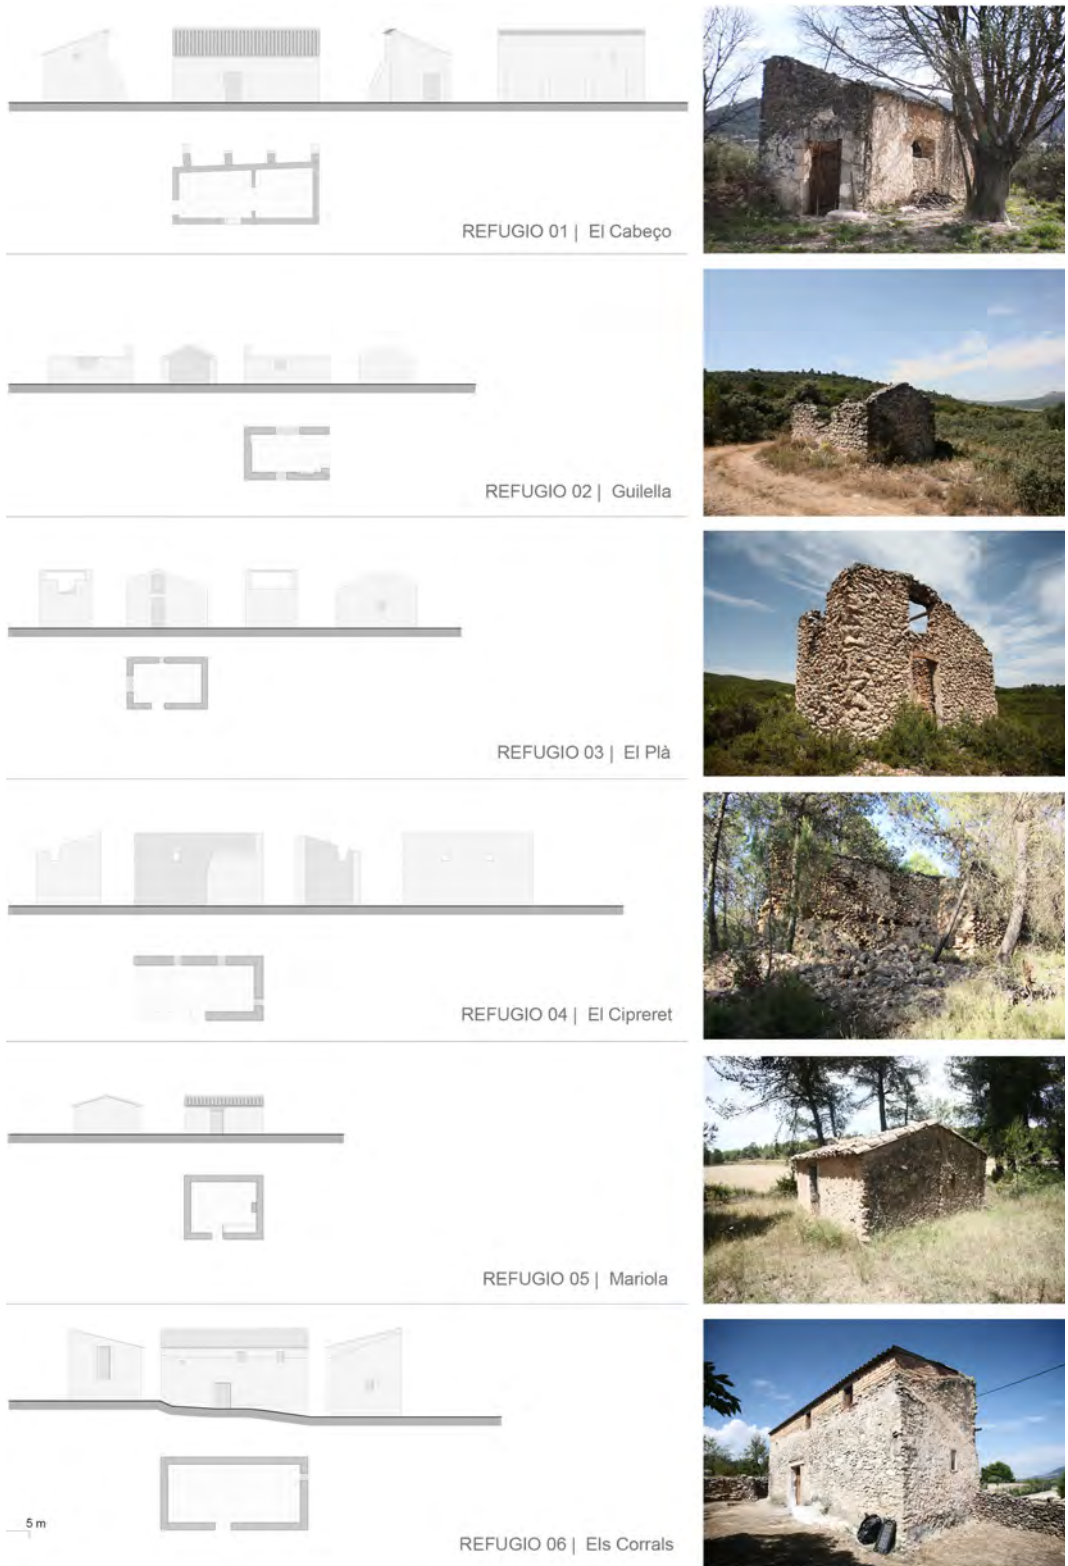
Figura 4. Levantamiento gráfico y fotografía de cada uno de los refugios. Fuente: autores.

A partir de la observación directa y el levantamiento de cada uno de los refugios catalogados se han obtenido los siguientes resultados de acuerdo a su morfología. Se trata de construcciones aisladas de una altura y que

en ocasiones tienen un altillo, denominado "la pallissa", a la cual se solía acceder mediante una escalera de mano. Los refugios tienen como esquema básico una estancia entre dos muros de carga paralelos que sustentan el elemento de cubrición. Pero dentro de este modelo encontramos algunas diferencias. Una clasificación que podemos realizar dentro de esta tipología es si los elementos estructurales de la cubierta apoyan o no sobre el muro de fachada. Por tanto diferenciamos entre construcciones con la crujía perpendicular o paralela a la fachada. En el primer caso se define un espacio de forma rectangular, con una proporción aproximada de $\frac{1}{2}$. Su acceso principal se sitúa en uno de los lados menores, y el esquema básico se desarrolla en profundidad. En el caso en que la crujía es paralela a la fachada principal, la planta también es rectangular, con la diferencia de que la puerta de acceso se sitúa centrada en uno de los lados mayores del rectángulo, por lo que el uso de la estancia humana y animal no se solapan. Habitualmente, se sitúa a un lado el establo, con un rebaje del suelo de aproximadamente 10 cm de cota para evitar humedades y sobre él se sitúa una entreplanta donde se alberga el pajar, al que se accede con una escalera

de mano. En el lado opuesto se sitúa la habitación, que en ocasiones cuenta con una chimenea.

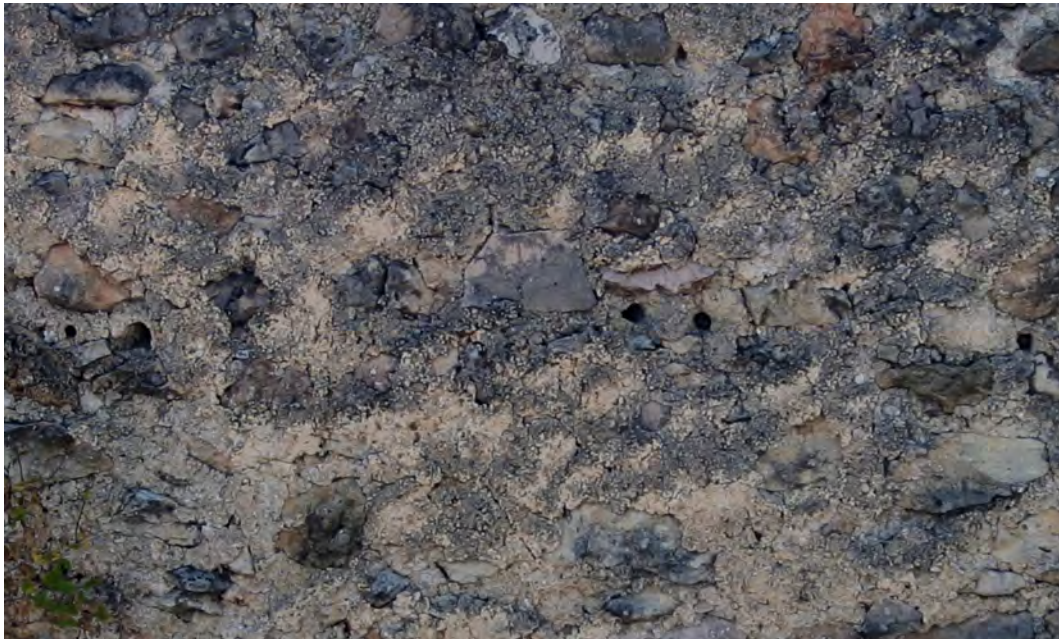
Figura 5. Refugio de Guilella. Agujas cilíndricas por pares. Fuente: P. Rodríguez-Navarro.
