Construcción con Tierra Patrimonio y Vivienda X CIATTI 2013

CARACTERIZACIÓN DE LA TAPIA EN LA TORRE DE LA IGLESIA DE SAN PEDRO. BECERRIL DE CAMPOS, PALENCIA

X CIATTI 2013 Congreso Internacional de Arquitectura en Tierra
Cuenca de Campos. Valladolid.

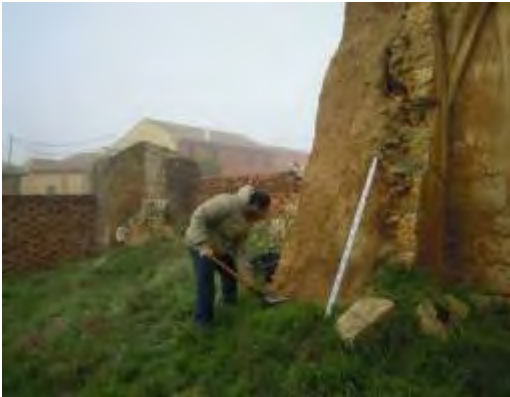
Figura 5. Extracción de la muestra. Imagen tomada por los autores. Planta del templo

En primer lugar se realizó una visita al lugar y se extrajo una muestra de la tapia de la torre que aún se conserva. Se procuró tener respeto y extraer la cantidad de muestra suficiente para poder repetir el análisis varias veces. Se extrajo con la ayuda de una pala, por la dureza de la tapia, y a una altura de aproximadamente 0,5 metros. En la imagen inferior se indica su posición.

Para extraer la muestra de tapia se utilizó una pala, hay que indicar que la tierra se encontraba muy compactada, por lo que fue necesario picar un poco. Por ello, a la hora de realizar los ensayos fue importante el proceso de disgregado. Se ha observado una composición heterogénea, con elementos de gran tamaño como cantos redondeados, huesos pequeños, trozos de tejas y fragmentos vegetales como palos y paja.
