CONSECUENCIAS DE INTERVENCIONES ERRONEAS EN LA ARQUITECTURA DE TAPIA

X CIATTI 2013. Congreso Internacional de Arquitectura de Tierra
Cuenca de Campos, Valladolid.

Ignacio Matoses Ortells, Arquitecto y arquitecto técnico. Inspector de patrimonio de de la Generalitat Valenciana, España.
Javier Hidalgo Mora, Arquitecto especializado en intervención en el patrimonio, España.

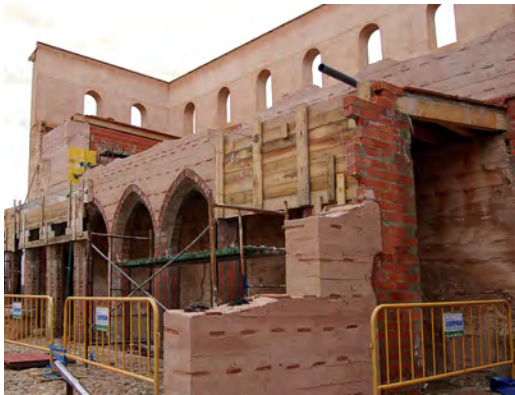
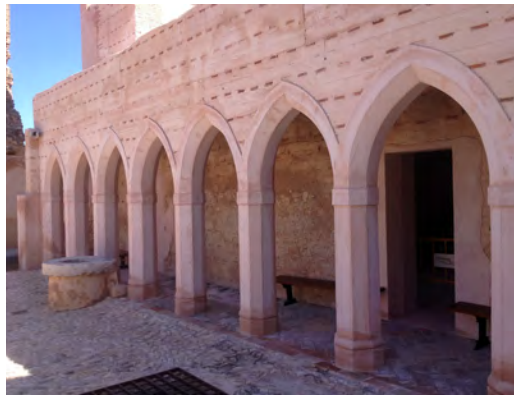
Figuras 1 y 2. Falso histórico contemporáneo en el Patio de Armas del Castillo de Cofrentes. Fuente: autores.

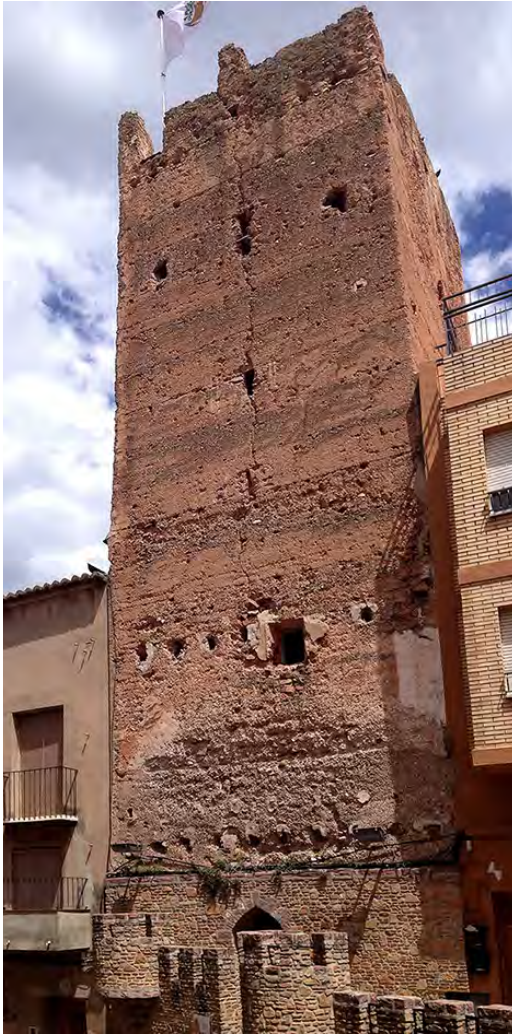
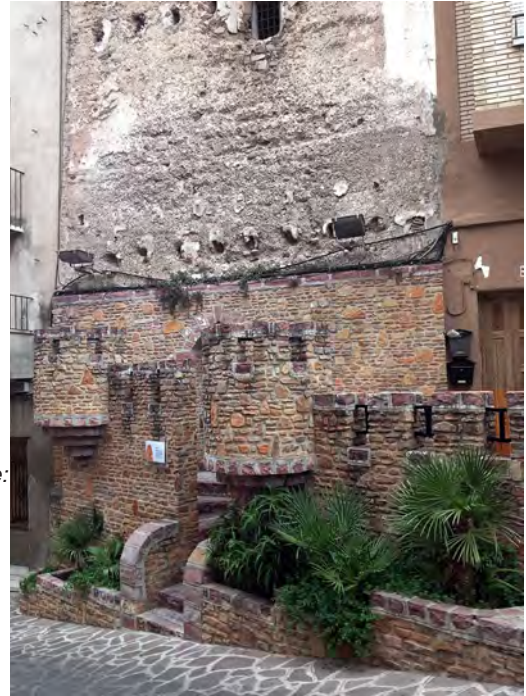
Figuras 3 y 4. Falsos históricos inaceptables en la base de una torre islámica de tapia. Vista general y detalle. Torre del Señor de la Vila. Serra. Fuente: autores.

En la arquitectura de tapia también encontramos este tipo de actuaciones en estilo que, partiendo de un criterio cuanto menos discutible, con la pretensión de “enriquecer” la imagen del monumento o de alguna de sus partes, buscando una imagen histórica “ideal” o “auténtica”, consiguen el efecto contrario, manipulando e induciendo al engaño. Tal y como afirma Manuel Galarza, falsean la propia esencia de esta técnica constructiva utilizando materiales impropios de la época que se quiere reflejar y despreciando los criterios básicos condicionantes de esta técnica (economía, facilidad de adquisición del material básico, reutilización de otros materiales, uso de los conglomerantes en cada caso disponibles, etc.)⁷. Por lo tanto, la introducción de estos elementos desvirtúa el conjunto donde se insertan, dificultan la comprensión del mismo y son elementos

descontextualizados, que aparecen como respuesta a un criterio estético arbitrario nacido en la mayor parte de los casos del desconocimiento o de la incompreensión del objeto preexistente.

En otros casos, la persecución de un absurdo historicismo lleva a restauraciones en estilo que, acaban produciendo fantasías arquitectónicas sin sentido o añadidos impropios a la obra original que además resultan totalmente incompatibles con la técnica de la tapia.

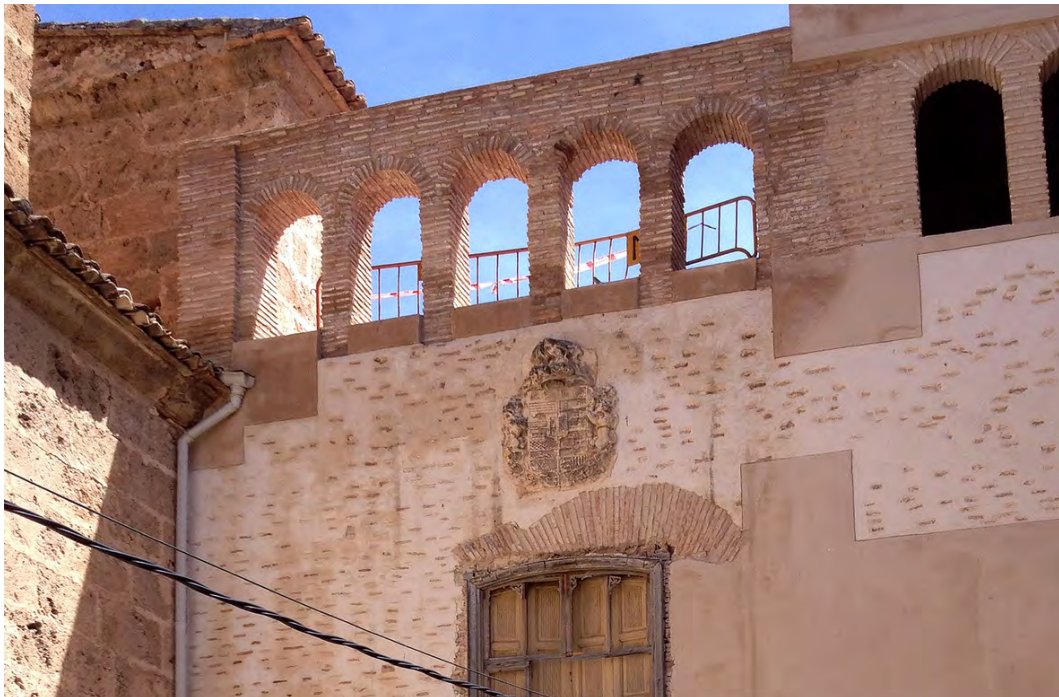
Figura 5. Muro revestido intentando imitar la tapia valenciana. Palacio de los Milán de Aragón. Albaida. Fuente: autores. Fuente: autores.

En el caso de la arquitectura de tapia los falsos arquitectónicos suelen darse, en la mayoría de los casos, en la parte superficial de la tapia, cuando se pretende simular un acabado, que en el caso de esta técnica constructiva especialmente, es el resultado de su proceso de ejecución y no un simple revestimiento. De esta manera nos encontramos en un gran número de intervenciones contemporáneas en las que la tapia ha perdido su costra o acabado superficial, con revestimientos que, falseando la esencia de esta técnica constructiva, intentan reproducir la impronta de las tablas o las marcas del tapial y los mechinales de las agujas. En el caso de otros tipos de tapia, como la valenciana, es muy común el intento de simular la existencia de ladrillos en la masa de la tapia, cuando en realidad no son más que una mera decoración superficial sin ninguna función estructural.

Desde un punto de vista conceptual este es un grave error puesto que además de que la costra ejerce una función de protección frente a los agentes externos, confiriendo dureza a la fábrica y evitando además su disgregación, es también un elemento esencial de conocimiento material, ya que de ella se obtienen multitud de datos tanto del elemento constructivo como de su proceso de ejecución, tales como dimensionado de los cajones y de sus partes, forma y ritmo de las agujas, etc., que constituyen una rica fuente de información acerca del propio sistema constructivo, de su cronología, del grado de tecnificación, etc.

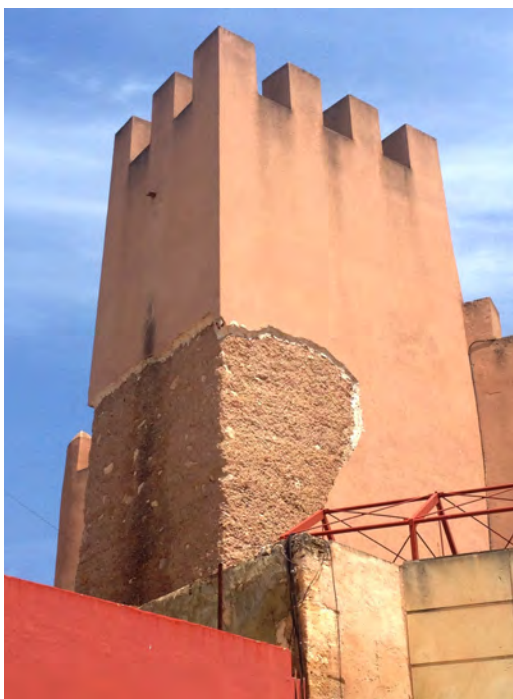
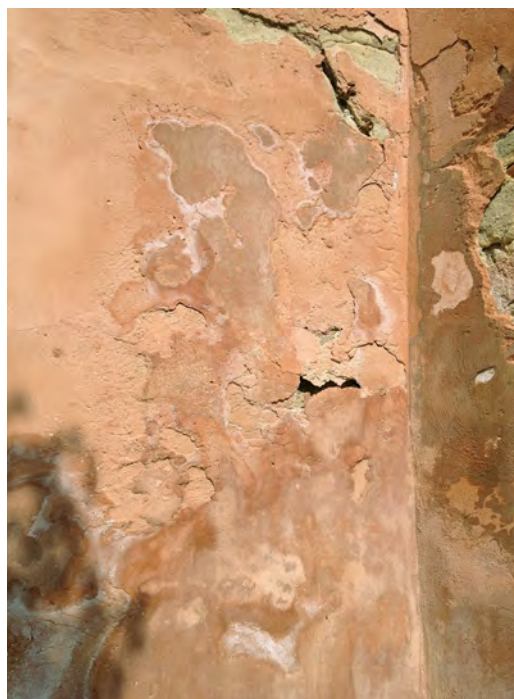
Figuras 6 y 7. Desprendimiento de revoco realizado con cemento blanco sobre fábrica de tapia. Casa-Castillo de Bétera. Fuente: autores.

El revestimiento de la tapia simulando ser la costra de la fábrica además de constituir una falsedad inaceptable, produce en la mayoría de los casos un grave problema de humedades y desprendimientos por incompatibilidad de los materiales utilizados. Por ello hay que tener excesivo cuidado cuando es necesario reparar un elemento de tapia que ha perdido su costra, sin incurrir en intervenciones epidérmicas en las que únicamente se busca una imitación de texturas y marcas constructivas, prevaleciendo la imagen sobre la lógica

de la técnica constructiva. Los materiales tradicionales, además de ser más baratos, son compatibles física y químicamente con la tierra, lo que contribuye en gran medida a la buena salud de los edificios de tapia ⁹.

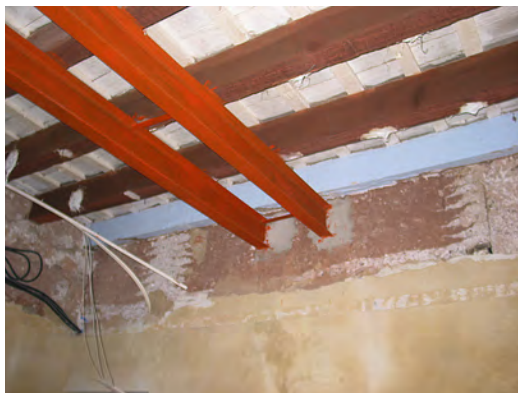
Figura 8. Refuerzo de forjado con vigas metálicas empotradas en un muro de tapia histórico. Castillo de la Señoría. Alfara del Patriarca. Fuente: autores.

En otros casos, la falta de confianza por parte del técnico responsable de la intervención, por desconocimiento de los valores reales de resistencia de los muros de tapia, lleva a éste a tomar decisiones encaminadas a su refuerzo estructural (la mayor parte de las veces innecesario), generalmente mediante elementos de hormigón o metálicos, introduciendo una diversa patología por la incompatibilidad existente entre materiales y sistemas constructivos, consiguiéndose en la mayor parte de los casos el efecto contrario al que se buscaba.

Por todo ello, y dada la heterogeneidad que presenta este material, así como las múltiples variables que intervienen en su ejecución, resulta imprescindible la realización de estudios previos y ensayos para conocer las características y comportamiento de la tapia

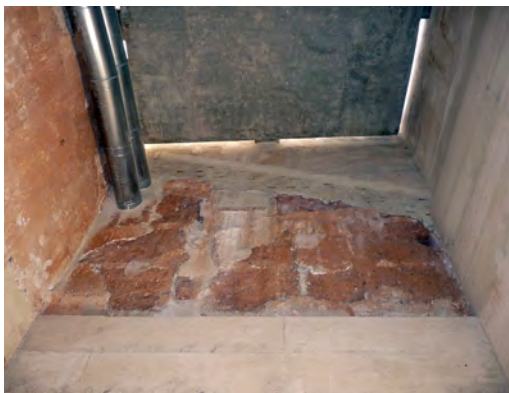
Figura 9. Conductos de aire acondicionado atravesando un muro de tapia de la torre. Castillo de Ribarroja. Fuente: autores.

Por ello, con carácter previo a la intervención en un edificio de tapia, se debe estudiar la compatibilidad del uso al que se pretende destinar con los valores históricos, artísticos, constructivos y materiales de éste, y garantizar que los requerimientos de dicho uso (instalaciones, cargas y solicitudes, exigencias de accesibilidad, etc.) no entren en conflicto con ellos.
