## Arquitectura en Tierra:

Tecnología sostenible y reutilización patrimonial

## LA CONSTRUCCIÓN CON TIERRA EN CHOLULA, MÉXICO

XIV CIATTI 2017. Congreso Internacional de Arquitectura de Tierra, Tradición e Innovación.  
Ciudad de México

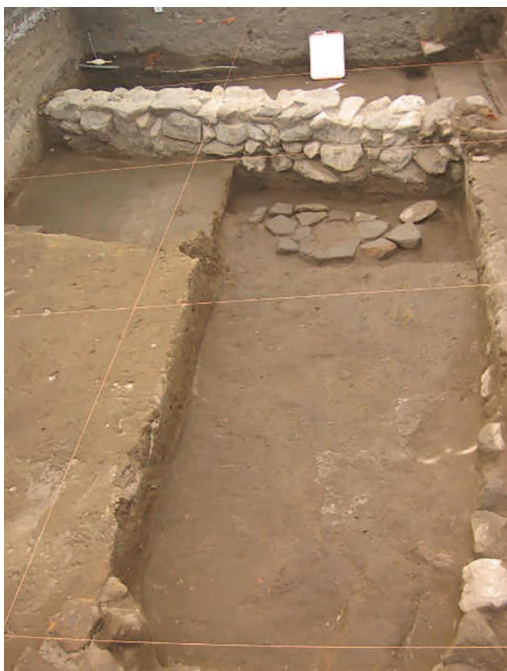
Figura 1. Salvamento S-01. Cuarto utilizado como cocina detectada durante los trabajos de construcción de un colector pluvial. Se observa el piso de tierra, algunos muros de adobe y otros elaborados por piedras unidas con lodo. Fuente: Carlos Cedillo.

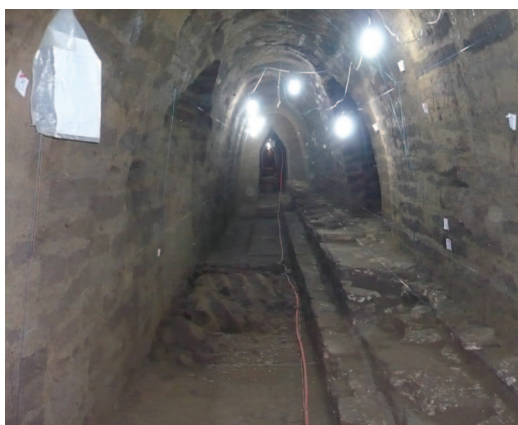
Figura 3. Sector de la Gran Pirámide donde se observa la colocación de los adobes en forma de tarreas. Fuente: Carlos Cedillo.

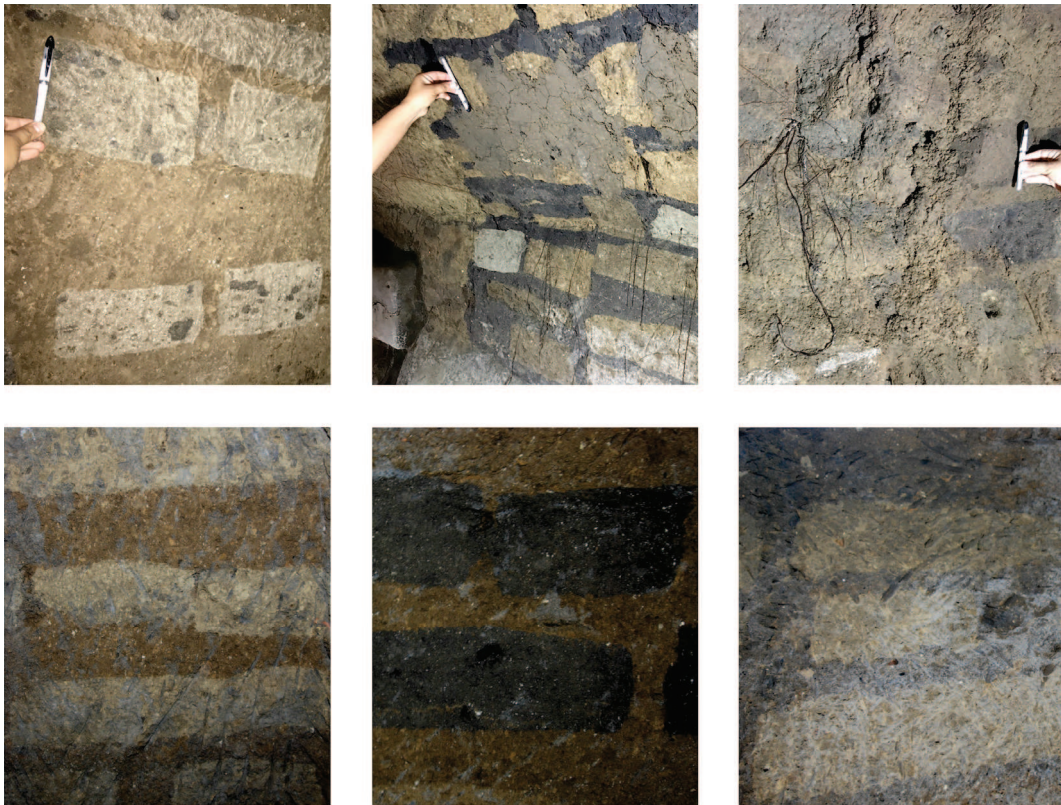
Figura 4. Ejemplos de adobes de diferente color y textura, colocados a manera de tareas localizadas en el Edificio 3 de Cholula. Fuente: Marcela Galván y Fernando Uriostegui.

de adobes y tierra, arena o piedra para dar resistencia a las estructuras, o como conjuntos de adobes a manera de conglomerados que en algunos casos por la diferencia de color y textura parecen estar colocados a manera de “tareas” realizadas por los constructores. Destaca el hecho de que los adobes no siempre están alineados en correcta horizontalidad ni presentan forzosamente un acomodo donde se alterne la cara de las piezas para favorecer su amarre.

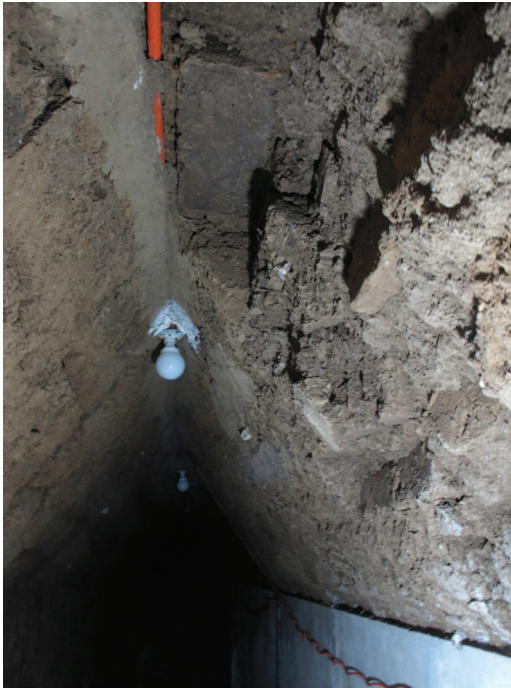
Figura 6. El uso de juntas de considerable grosor pudiera estar asociado a los desprendimientos que tienen lugar en los túneles realizados para la exploración del Edificio 3. Fuente: Marisol Aguirre.

El considerable grosor que en algunos casos se observa en las juntas, caracterizadas por una buena integración, puede explicarse con el objetivo de economizar el tiempo del proceso constructivo del núcleo. Lo cual sin

embargo, tiene una repercusión visible en la diferente reacción frente a la filtración de humedad entre junta y adobe y que pudiera también estar asociada a los desprendimientos que suelen ocurrir en las áreas de contacto entre junta y adobe, donde incluso penetran con mayor facilidad las raíces de las plantas o árboles que se encuentran sobre la superficie. Es por lo anterior que el principal énfasis en el manejo de agua en estas estructuras arqueológicas radica en evitar filtraciones directas hacia el material de tierra para evitar su colapso, destinando a un segundo plano la humedad que pueda existir en el entorno. Sería pertinente en una fase posterior estudiar la asociación entre estas características y la compresión de muros y su deformación (como puede observarse en algunos sectores del Mural de Los Bebedores o bien Chapulines Chicos).

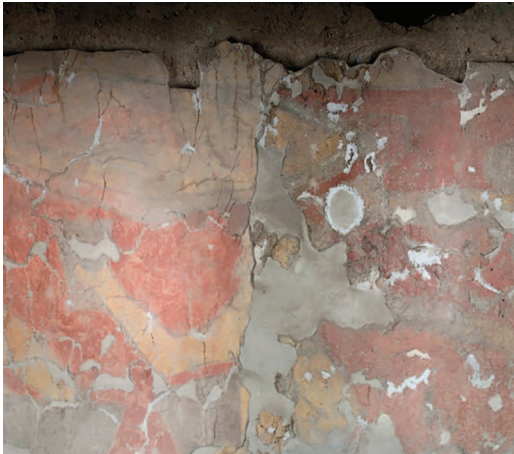
*Figura 2. La observación del Mural de Los Bebedores permite reconocer el uso de un aplanado de tierra, que sirve como preparación para recibir a la capa pictórica (sector izquierdo). Sin embargo, en ocasiones dicho aplanado no está presente (sector derecho), lo cual favorece considerablemente la pérdida de esta capa de color. Fuente: Alfonso Osorio.*

La observación del uso de aplanados de tierra o bien como nivelación para un enlucido posterior también se vincula con el estado de conservación en donde la ausencia de dicho aplanado favorece considerablemente la pérdida del material de superficie como sucede en el caso del Mural de Los Bebedores donde se observa mayor pérdida de la capa de color en el área rugosa y carente de aplanado.
