XIV CIATTI 2017 MÉXICO
Congreso Internacional de Arquitectura en Tierra,
Tradición e Innovación

CARACTERÍSTICAS Y TRANSFORMACIÓN DE LA ARQUITECTURA TRADICIONAL DE TIERRA EN EL ESTE DE HUESCA (ARAGÓN, ESPAÑA)

XIV CIATTI 2017. Congreso Internacional de Arquitectura de Tierra, Tradición e Innovación. Ciudad de México

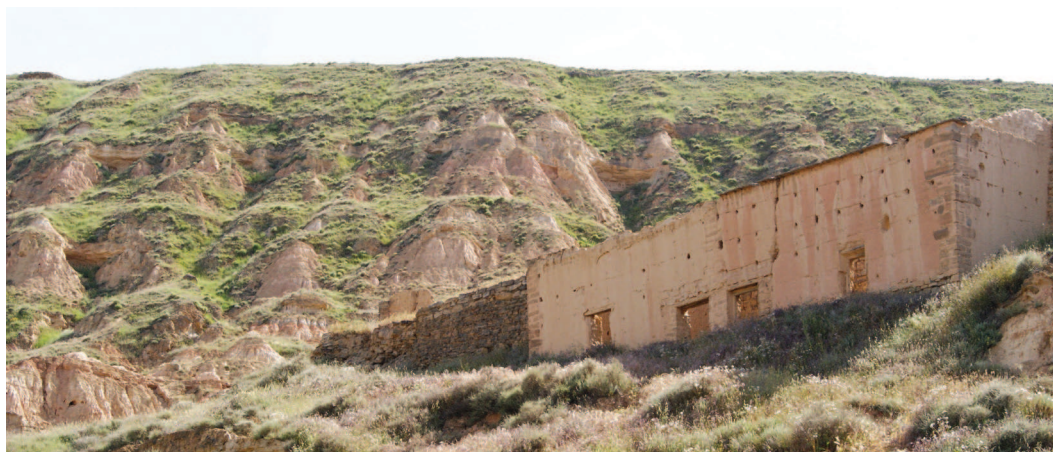
Figura 1. Relación con el entorno del conjunto de edificios abandonados y construidos con tierra. Alcolea del Cinca (Huesca), 22 mayo 2017. Fuente: L. Villacampa

menos severo (Allanegui Burriel, 1979). Por último, la zona más próxima al valle del Ebro, por donde transcurre también el río Cinca, es un territorio levantado con su propia tierra, denominado por Allanegui Burriel en 1979 como “tierra de barro” (figura 1).

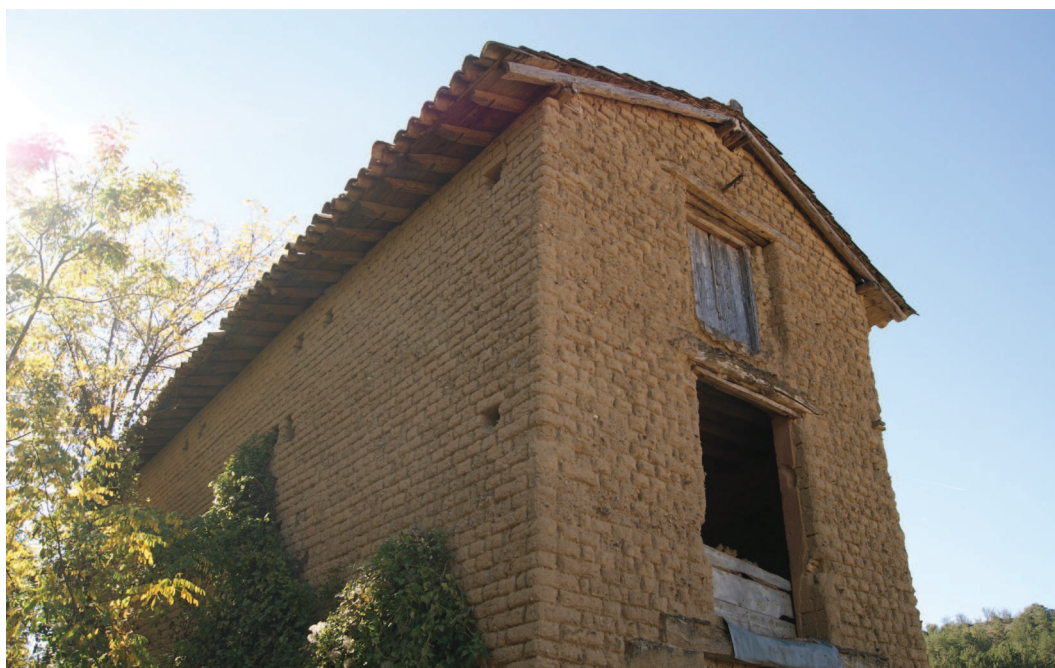
Figura 3. Construcción de fábrica de adobe simple. Graus (Huesca), 30 octubre 2016. Fuente: L. Villacampa.

Dentro de las variantes constructivas de muros de adobe, existen dos grupos destacados dentro de los cuales se engloban casi la totalidad de los casos analizados. En primer lugar está el muro de adobe simple que es la variante más sencilla ya que responde a la colocación de las piezas de adobe sin ningún

tipo de suplemento, y que se ha localizado en el 44% de los casos (figura 3). Suele tratarse de fábricas de un pie mínimo para poder responder adecuadamente a los requerimientos estructurales del edificio. Por otro lado, dentro de las fábricas mixtas de adobe destacan las fábricas suplementadas con pilares en las esquinas y machones, generalmente de piedra o de ladrillo, con un 56% de los casos. Dentro de este grupo existe una variante en la que las esquinas están conformadas con sillares, tipología característica en el área de Huesca y similar a las documentadas casas de labranza de la comarca vecina, el Somontano de Barbastro (Naval Mas, 1990), donde los muros están contruidos con tapia en lugar de adobe como ocurre en la mayoría de los casos del área de estudio (figura 4). Además, combinado tanto con fábricas simples como mixtas se han localizado varios casos aislados con suplementos de ladrillo o yeso en las juntas de la fábrica de adobe.

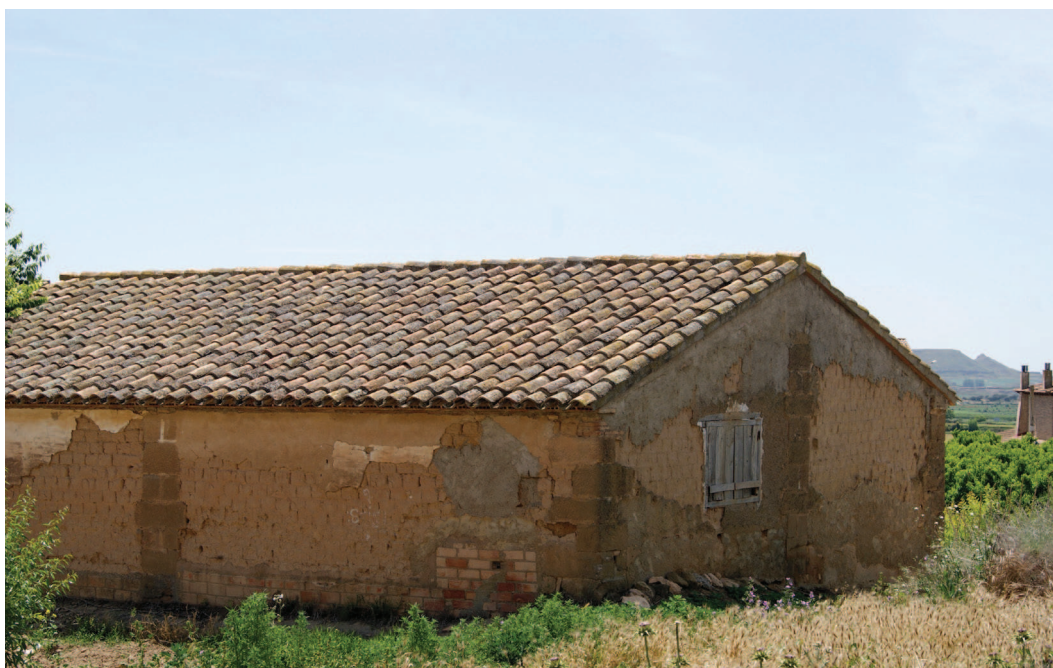
Figura 4. Construcción de adobe con machones de sillería. Valcarca (Huesca), 22 mayo 2017. Fuente: L. Villacampa.

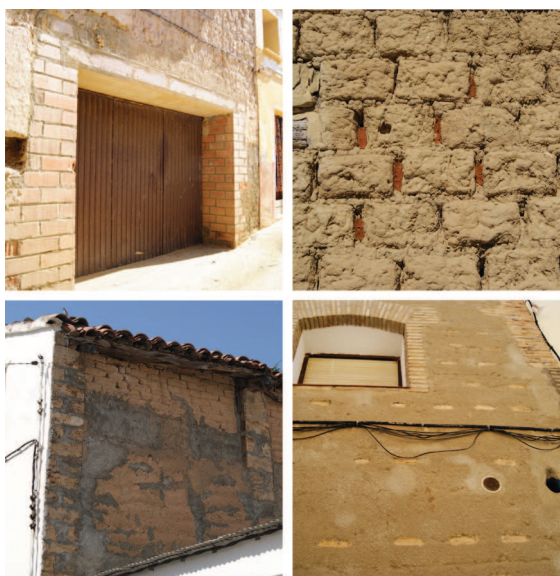
Figuras 5, 6, 7 y 8. (de izquierda a derecha y de arriba abajo) 5- Apertura de un nuevo hueco en un muro de tapia y adobe. Alcolea del Cinca (Huesca), 22 mayo 2017. 6- Relleno de las juntas de adobe con espuma de poliuretano expandido. Perarrúa (Huesca), 30 Octubre 2016. 7- Relleno de oquedades en un muro mixto de adobe y pilares de piedra. Ontiñena (Huesca), 22 mayo 2017. 8- Revestimiento de cemento en un muro de tapia suplementada con ladrillos en los paramentos. Villanueva de Sigena (Huesca), 22 mayo 2017. Fuente: L. Villacampa Crespo.

Estas intervenciones responden generalmente a labores de mantenimiento (69% del total) o reparaciones (11%) y están realizadas con materiales generalmente de carácter industrial que tanto vecinos como constructores conocen y a los que pueden acceder con facilidad, sin pensar en la compatibilidad de los mismos con el edificio o en cómo van a trabajar conjuntamente. Suelen ser intervenciones de pequeña magnitud o en elementos aislados como la reintegración de oquedades en muros, la reconstrucción de revestimientos, los parcheados o la adaptación a nuevos usos y que se realizan normalmente con la mayor inmediatez y el mínimo presupuesto (figuras 5, 6 y 7).

Por otro lado, el 31% de los edificios han sido intervenidos con una cierta planificación, es decir, ha habido una previsión de las tareas a llevar a cabo derivada también de la mayor envergadura de la intervención. Cabe destacar que, pese a tener una cierta planificación y en muchos casos un proyecto, las intervenciones se han pensado principalmente desde el punto de vista estético y de uso pero no desde el punto de vista material ya que en la mayoría de los casos se han utilizado materiales industriales. Las intervenciones que requieren una planificación mayor son generalmente restauraciones (8%), rehabilitaciones parciales (6%) o ampliaciones que en ocasiones incluyen la demolición parcial de algunas de las partes (6%). En este grupo también existen intervenciones de mantenimiento o reparaciones que pese a ser más limitadas en dimensión tienen una intencionalidad de conservar el carácter tradicional del edificio preexistente (figura 8).
