XIV CIATTI 2017 MÉXICO
Congreso Internacional de Arquitectura en Tierra,
Tradición e Innovación

QUESTÕES ATUAIS RELACIONADAS À EXECUÇÃO DA TÉCNICA DA TAIPA DE PILÃO

XIV CIATTI 2017. Congreso Internacional de Arquitectura de Tierra, Tradición e Innovación Ciudad de México

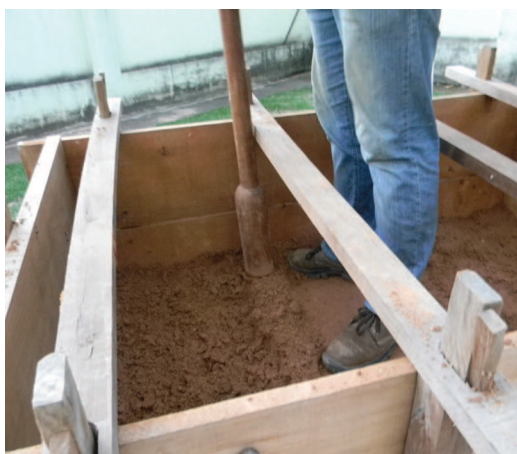
Figura 3. Compactação da miniparede. Fonte: Acervo da autora, 2016.

As camadas de solo foram compactadas apresentando altura inicial de 15 cm e, após a compactação, passaram a ter, aproximadamente, 10 cm de altura. O protótipo foi compactado apenas por uma pessoa que, durante a execução, levantava o pilão a 40 cm de altura e o deixava cair em queda livre, buscando, assim, garantir homogeneidade de compactação em toda a miniparede.

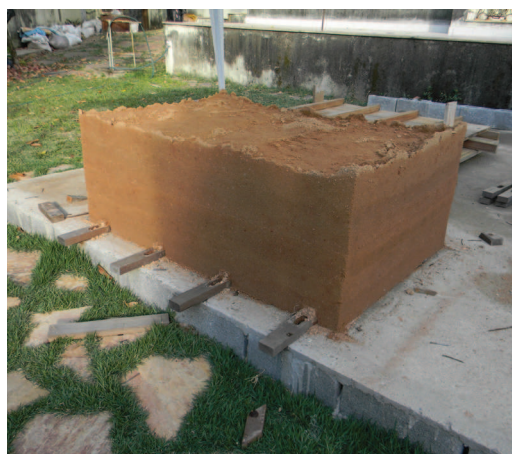
Figura 4. Miniparede em taipa de pilão. Fonte: Acervo da autora, 2016.

Foi construída uma parede com as seguintes dimensões: Comprimento: 1,5 m; largura: 1,0 m; altura: 0,55 m. Essa parede foi construída para ser utilizada em pesquisa de verificação de patologias estruturais – trincas a partir do emprego da tecnologia do ultrassom (Figura 4).
