## Construcción con Tierra Tecnología y arquitectura

## **EL BARRIO DE BODEGAS DE BALTANÁS. CARACTERIZACIÓN DEL ESPACIO EXCAVADO Y SU RELACIÓN CON EL MEDIO EXTERIOR. BALTANÁS, PALENCIA (ESPAÑA)**

VII Congreso de Tierra en Cuenca de Campos, Valladolid, 2010

*PALABRAS CLAVE: bodegas, espacio excavado, Baltanás*

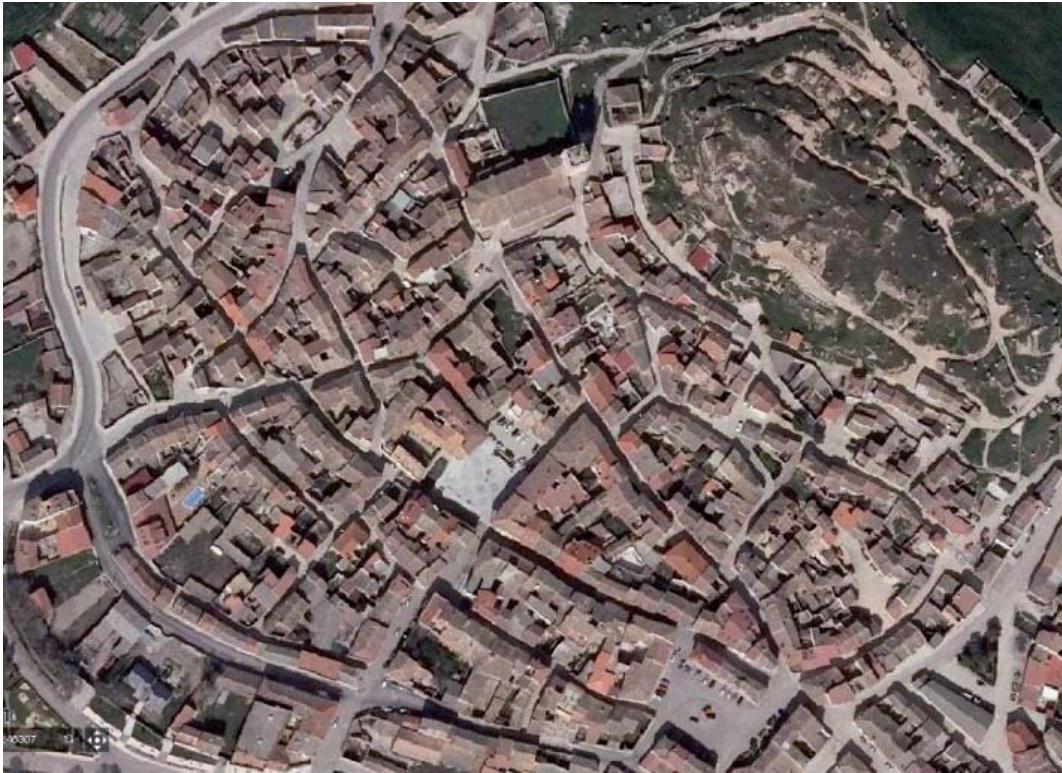
Figura 1. Vista aérea del núcleo urbano de Baltanás. A la derecha aparece el cerro del Castillo donde se localiza el barrio de bodegas. Se aprecia con claridad, en lo alto, la traza de la muralla del antiguo recinto amurallado.

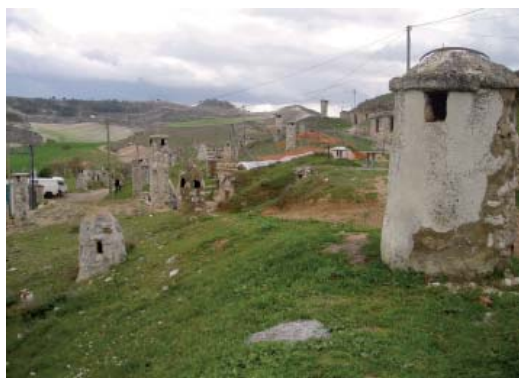
Figura 2. En primer término chimeneas de ventilación.

Aunque la morfología de las chimeneas es muy variada, se pueden agrupar fundamentalmente en dos tipos: de planta circular o de planta cuadrada. En el plano se representan, respectivamente, con un círculo o un cuadrado de tamaño ajustado a las dimensiones reales.

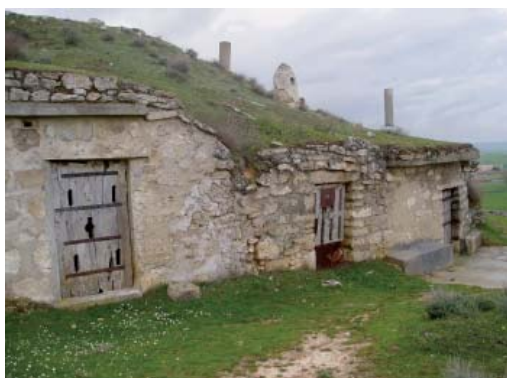
Figura 3. Frente con tres bodegas consecutivas.

El frente de fachada de la bodega está materializado generalmente por un cuerpo adelantado que conforma una línea edificada. Este frente está construido mediante fábrica de mampostería de piedra con algunos elementos de sillería en las esquinas y en la formación de los dinteles y jambas de las puertas. Los dinteles de piedra suelen ser rectos, aunque existe algún caso de arco tendido con dovela. En numerosos casos el dintel está formado por vigas de madera de enebro.

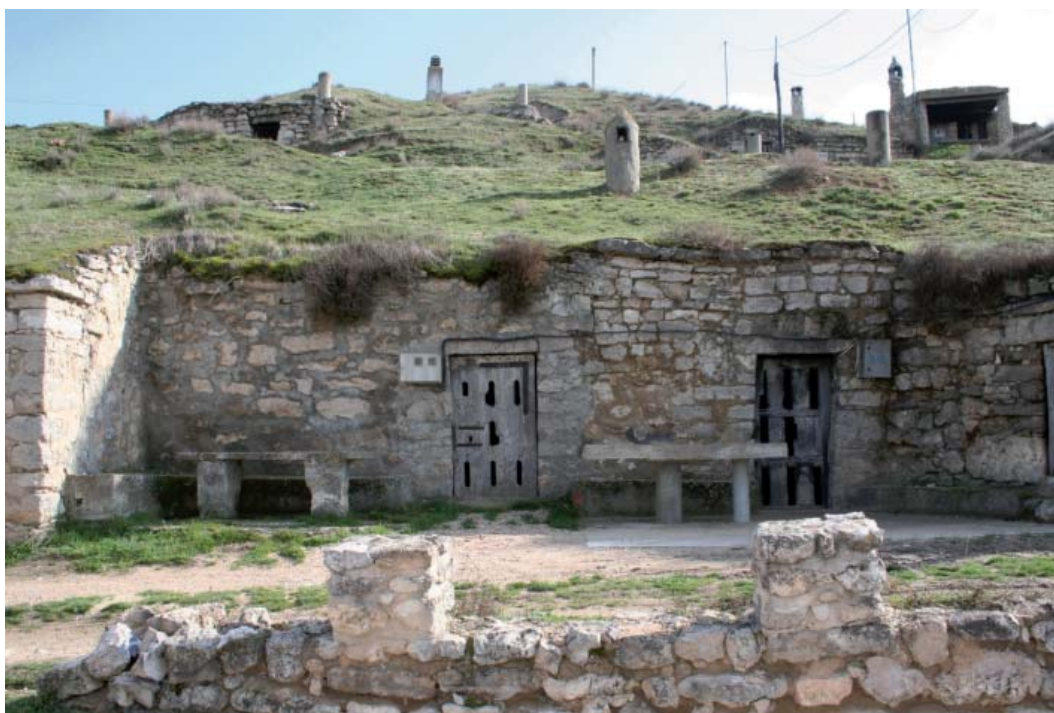
Figura 5. El barrio de bodegas de Baltanás (Palencia). Frente de fachada, puertas de acceso, chimeneas, manto vegetal y niveles superiores.

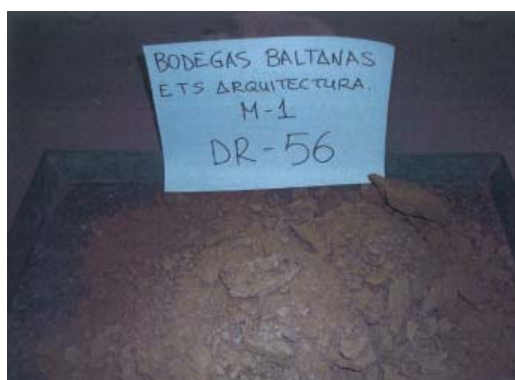
Figura 6. Muestra de suelo BLT-M-1.

Grava	Arena	Finos limos/arcillas	Límite líquido	Límite plástico	Índice de plasticidad	Clasificación Casagrande
2%	15,7%	82,3%	31,8	18,2	13,8	CL

La primera muestra BLT/M-1 se tomó en la Bodega nº 319, procedente del material que se había desprendido del techo de una de las salas. La muestra tiene material de distinto tamaño pero todo de idéntica naturaleza. Su color presenta tonos marrones y grisáceos, con lentejones que nos permiten constatar que se trata de un suelo cohesivo.

Como podemos observar contiene un porcentaje pequeño de arena, careciendo prácticamente de partículas de tamaño superior al de la arena, y un porcentaje de finos (82,3%) muy grande. Además, los finos se identifican como arcillas de baja plasticidad, lo que nos asegura la ausencia de expansividad. El resultado es que se trata de un material muy adecuado para la ejecución de obras de tierra y en concreto, en el caso que nos ocupa, para la realización de bodegas excavadas.

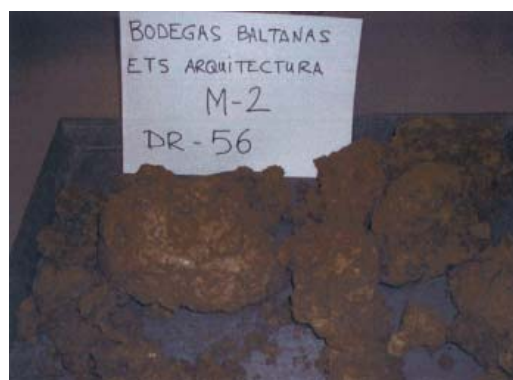
Figura 7. Muestra de suelo BLT-M-2.

Grava	Arena	Finos limos/arcillas	Límite líquido	Límite plástico	Índice de plasticidad	Clasificación Casagrande
2,4%	18,0%	79,6%	34,7	17,2	17,1	CL

La segunda muestra BLT/M-2 se tomó en la Bodega nº 155. Como puede verse en la imagen la muestra presenta una gran compacidad formando terrones de gran tamaño, lo que nos

da idea de que el suelo presenta una cohesión apreciable. Su color combina una amplia gama de marrones desde los más claros hasta los parduscos.

Como en el caso anterior, el material contiene un porcentaje pequeño de arena, careciendo prácticamente de partículas de tamaño superior al de la arena, con un gran porcentaje (79,6%) de finos, que se clasifican como arcillas de baja plasticidad, lo que nos indica que no son de esperar hinchamientos del material.

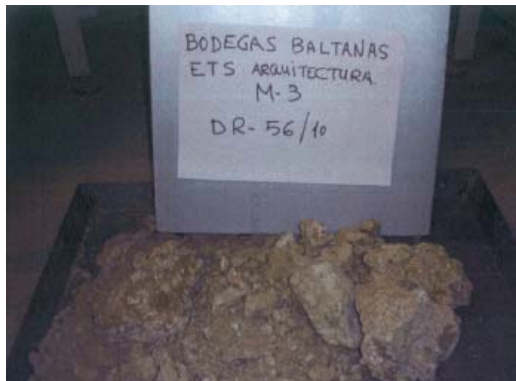
Figura 8. Muestra de suelo BLT-M-3.

Grava	Arena	Finos limos/arcillas	Límite líquido	Límite plástico	Índice de plasticidad	Clasificación Casagrande
5,3%	6,9%	87,8%	58,4	30,3	28,4	CH

La tercera muestra BLT/M-3, tomada en la Bodega nº 232, recuerda algo a la muestra M-1, presenta también material de distinto tamaño, pero de idéntica naturaleza. Su color tiene tonos marrones y grisáceos que llegan a ser blanquecinos, lo que nos indica la presencia de carbonatos.

El material de la muestra se ve que contiene un porcentaje muy pequeño de arena, careciendo prácticamente de partículas de tamaño superior al de la arena, con un gran porcentaje (87,8%) de finos, que se clasifican como arcillas de alta plasticidad, lo que nos indica con relación al resto de las muestras hasta ahora

analizadas –y también a las que siguen como veremos– que se trata de un suelo más plástico que los demás. Ser más plástico significa ser más impermeable que los demás, pero por el contrario significa que es susceptible de sufrir algún tipo de hinchamiento cuando la humedad natural aumenta por encima de su límite plástico (30,3%).

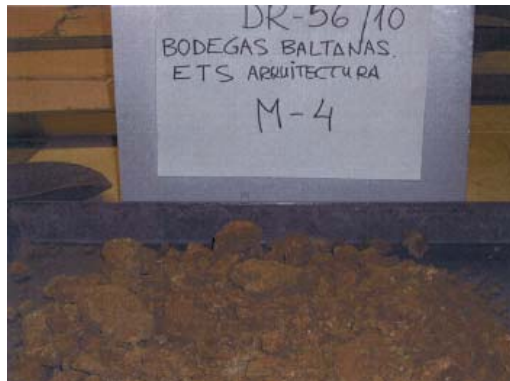
Figura 9. Muestra de suelo BLT-M-4.

Grava	Arena	Finos limos/arcillas	Límite líquido	Límite plástico	Índice de plasticidad	Clasificación Casagrande
1,6%	16,3%	82,1%	36,3	18,9	17,4	CL

La cuarta muestra BLT/M-4, corresponde también a la bodega nº 232. Al realizar la toma anterior se observó la existencia de dos materiales distintos por su color y textura, y se tomaron muestras de ambos. Esta muestra se tomó en segundo lugar, hacia el fondo de la bodega, por lo tanto se encuentra en un estrato a mayor profundidad que el de la anterior.

El material contiene un porcentaje pequeño de arena, careciendo prácticamente de partículas de tamaño superior al de la arena, con un gran porcentaje (82,1%) de finos, que se clasifican como arcillas de baja plasticidad, siendo su curva granulométrica y sus límites plástico y líquidos semejantes a los de la muestra M-2. Esto indica que con toda seguridad el material analizado tiene la misma procedencia y pertenece al mismo estrato que la M-2. Es decir, que los estratos están tumbados o, más bien, que hay diferentes estratos según la profundidad del terreno y que en función de la profundidad de excavación de la bodega se atraviesan o no dichos estratos.

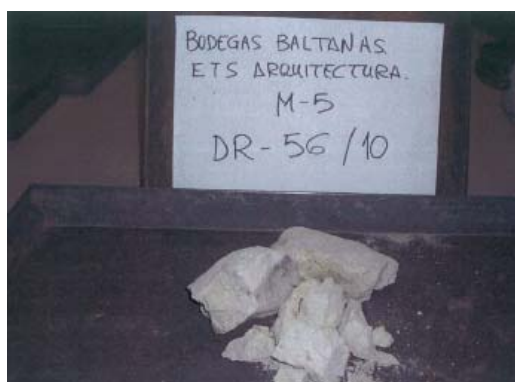
Figura 10. Muestra de suelo BLT-M-5.

Grava	Arena	Finos limos/arcillas	Límite líquido	Límite plástico	Índice de plasticidad	Clasificación Casagrande
0,0%	6,8%	93,2%	42,1	18,0	24,1	CL

La muestra BLT/M-5, tomada en la Bodega nº 312, es claramente una arcilla muy consolidada, de naturaleza margosa, lo que suele conocerse popularmente como una greda. Su color presenta un tono gris verdoso.

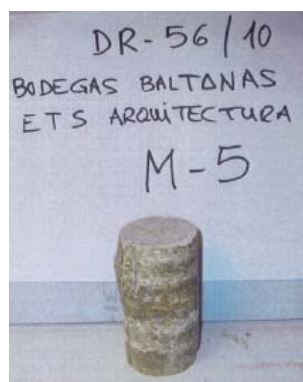
Figura 11. Probeta para rotura a compresión simple de la muestra de suelo BLT-M-5.

Además de los ensayos de identificación se ha tallado una probeta cilíndrica para romperla a compresión ya que dada su composición se preveía una muy alta resistencia. El valor de resistencia a compresión simple ha sido de 16,0 kg/cm<sup>2</sup> con una deformación en rotura de 1,3%. Se confirma que se trata de una marga muy resistente, con una humedad natural baja (6,97%) muy por debajo de su límite plástico, que indica que se encuentra en un estado semirígido con una alta resistencia al corte, lo que hace de ella un material idóneo.
