Construcción con Tierra Pasado, presente y futuro

Congreso de Arquitectura de Tierra en Cuenca de Campos 2012.

FÁBRICAS DE TIERRA ENCOFRADAS ASOCIADAS A LA MURALLA SURESTE DE ARCOS DE LA FRONTERA (CÁDIZ)

IX Congreso de Tierra en Cuenca de Campos, Valladolid, 2012

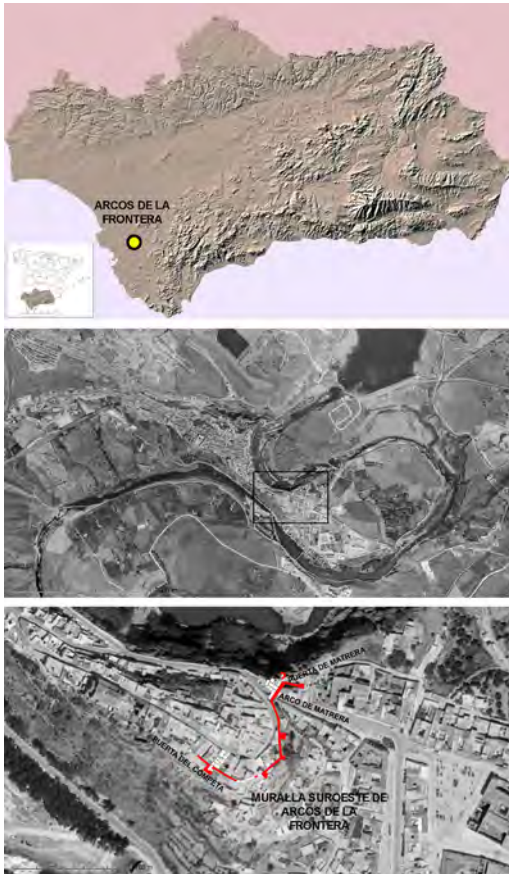
Fig. 1. Tramo conservado de la muralla sureste de Arcos de la Frontera. Dibujo sobre una fotografía aérea de 1977-83.

El estudio realizado ha tenido por objeto el tramo de la muralla sureste de Arcos de la Frontera, conservado entre la Puerta del Cómpea y la torre albarrana existente junto al Arco de Matrera. La intervención arqueológica se desarrolló sobre dos inmuebles adosados a la cerca y situados sobre las puertas de la muralla que actualmente son conocidas con el nombre de Cómpea y Matrera. Dicho lienzo murario, que ha definido el caserío histórico en el frente sureste de esta localidad hasta época moderna, tiene una longitud aproximada de unos 136 metros, conserva 6 torres y presenta indicios de haber contado en sus orígenes con otras dos más (Fig. 1).

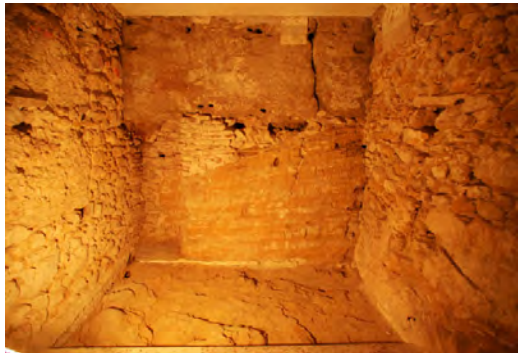
Fig. 3. Restos de la muralla sureste de Arcos aparecidos en el paramento este de una de las habitaciones de la casa de la calle Matrera Arriba nº 5 (parte superior de la imagen), donde se observan la presencia de mechinales pareados.

tos dos mechinales muy juntos, aunque sin repetición regular en los hilos², que interpretamos como una solución de refuerzo para las hormas durante el proceso de apisonado (Fig. 3). La sencillez constructiva y material de la muralla podría inducir a considerar a los constructores de esta obra como tapiadores no excesivamente expertos, o bien que el criterio que imperó fundamentalmente fue el de la premura y la rapidez en la ejecución de la obra, a pesar de lo cual la labor de apisonado se ejecutó de manera notable.

En los muros de la casa, ya de Época Moderna, adosada a la muralla vuelve a aparecer la tierra como un componente fundamental de las fábricas (Fig. 3). Estos alzados están formados por aparejo mixto de tapias y piedras, quedando enmarcado el acceso a la casa con jambas de ladrillo de módulo 30x15x4 cm. El ladrillo también fue empleado como dintel en los grandes mechinales (T9 [4C002]).

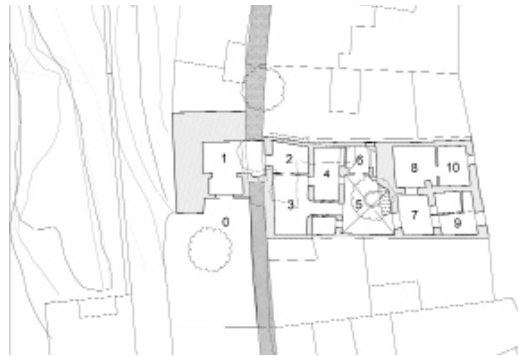
Fig. 4. Planta baja de la casa situada en la calle Torres nº 20, adosada por el sureste a la muralla y a la torre-puerta del Cómpeta.

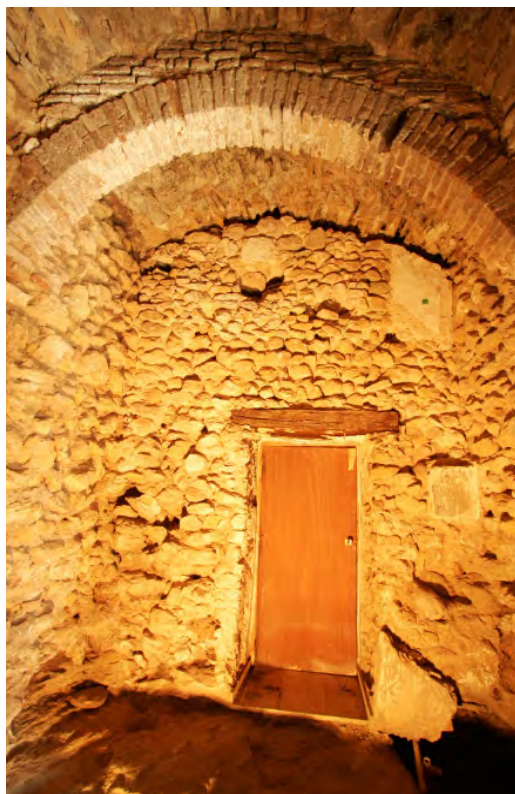
Fig. 5. Alzado noreste del interior de la torre-puerta del Cómpea, donde quedan exiguos restos de una fábrica de tierra, posteriormente reforzada y cubierta casi en su totalidad con piedra.

Asimismo observamos la presencia de una obra de tierra que no se correspondería con la fábrica islámica original. Forma parte de un alzado postizo (Fig. 5) construido sobre lo que fue el vano de acceso desde la puerta al interior de la villa, una vez ya amortizada esta puerta⁴, y que actualmente presenta una puerta que comunica la torre-puerta con la vivienda de calle Torres nº 20. La existencia de este paramento supone la invasión de la estrecha calle de ronda que presumiblemente habría discurrido por el perímetro interno de la muralla, cuyos indicios parecen reflejarse aún en el parcelario. Este alzado se compone de tierra negra y piedras de considerable tamaño, reparadas por enchapados de mampostería irregular de arenisca tomada con mortero bastardo de arenisca y poca cal.

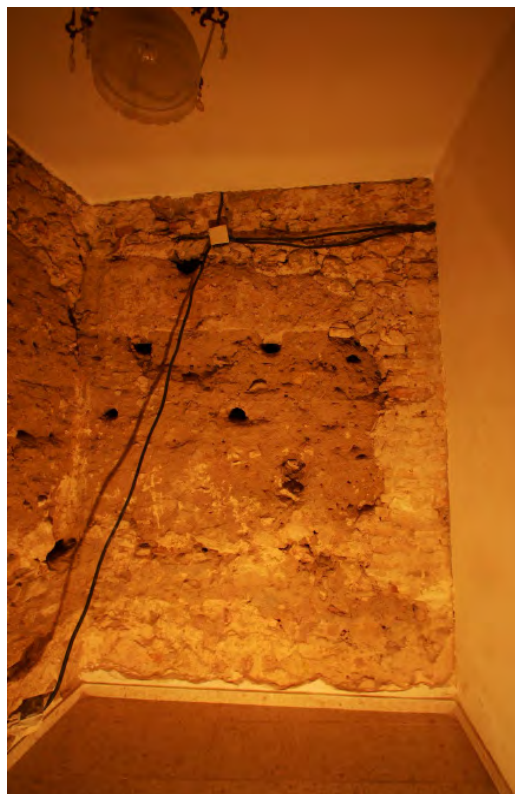
Fig. 6. Paramentos nordeste (derecha) y noroeste (izquierda) de la estancia de la casa situada en la calle Torres nº 20 adosada a la torre-puerta del Cómpea.

un lado, y puerta y muralla por otro. Interpretamos ambas estancias como fósiles de la calle de ronda mencionada en el párrafo anterior. Los paramentos nordeste y noroeste de la primera de estas estancias han sido en parte descarnados, corroborando la coetaneidad de ambos muros en sus distintas fases y la desalineación del primero respecto al segundo, que ejerce de medianera de la casa (Fig. 6). Ambos muros presentan fábricas de tapias terrosas de poca altura (45 cm), cuyos hilos se separan mediante líneas de cal. Estas tapias bien podrían estar reaprovechando la tierra de la muralla, una vez producida la ruina de la misma y tapiado el acceso a la villa a través de la puerta acodada.
