APROXIMACIÓN AL SISTEMA CONSTRUCTIVO DE LA MURALLA MEDIEVAL DE FUENTIDUEÑA, SEGOVIA.

XI CIATTI 2014. Congreso Internacional de Arquitectura de Tierra
Cuenca de Campos, Valladolid.

*Alicia Sáinz Esteban, Arquitecta. Doctoranda de la Universidad de
Valladolid (España)*

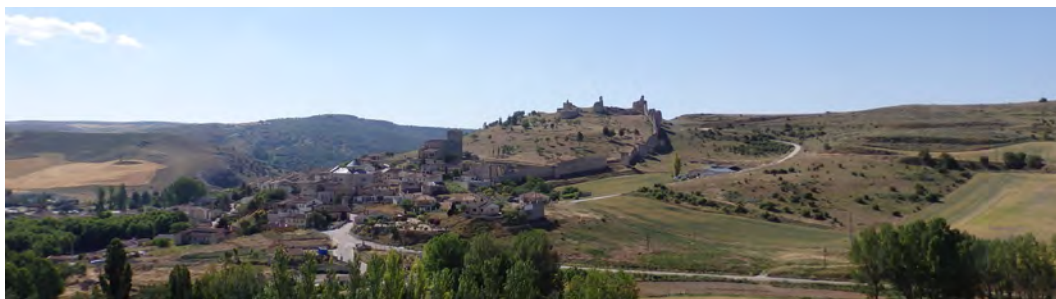
Figura 5. Vista de Fuentidueña desde la lejanía. Es visible el recinto amurallado y su extensión. Autora: Alicia Sainz Esteban.

de la misma produce una fuerte impresión a la vista de tales murallas. La extensión de las mismas, su trazado, su configuración y su asentamiento dominante en el territorio siguen confirmando después de tantos años un carácter noble, honrado y apuesto a la Villa de Fuentidueña (Fig. 5).

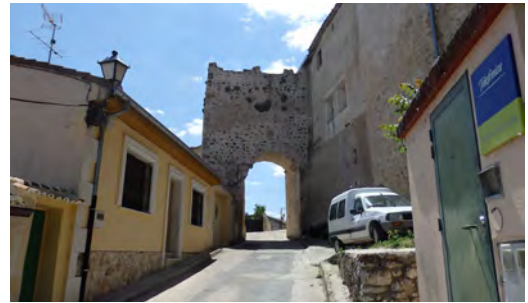
Figura 7. Puerta de la Calzada. Autora: Alicia Sainz Esteban.
 Autora: Alicia Sainz Esteban

La puerta de la Calzada es de menor entidad y conserva un arco de acceso rebajado. Se encuentra consolidada y revocada con materiales modernos. Queda oculto el sistema constructivo, pues no es posible determinar a simple vista si se trata de una mampostería de piedra o si se han empleado técnicas similares a las del resto de la muralla, como la técnica del tapial. Se observan las esquinas reforzadas con sillares. Esta puerta está construida en sentido perpendicular al trazado de la muralla generando un quiebro en la misma, probablemente con el objeto de facilitar la defensa de este acceso (Fig. 7).

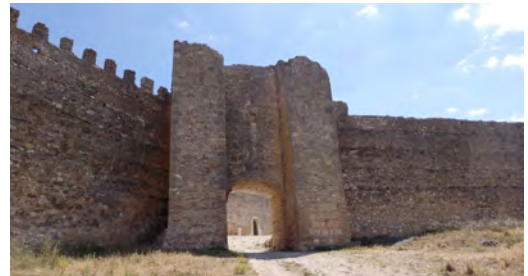
Figura 8. Puerta de Alfonso VIII. Autora: Alicia Sainz Esteban.

La puerta de Alfonso VIII o de Trascastillo es tal vez la más conocida de la villa. Se compone de dos grandes torreones apostados a cada lado del arco de paso. El arco muestra un rebaje en su altura. La puerta se construye con sillarejo, reforzadas las esquinas con sillares. La base de los torreones muestra una mampostería encintada de ladrillo y

pedra. Alonso Zamora (2005) considera que esta parte es la más antigua que existe de la muralla. Esta puerta posee características que la diferencian del resto de la muralla, llama la atención su geometría precisa en contraste con la irregularidad de los lienzos; del mismo modo, sólo se observa el empleo de sillería en esta puerta (Fig. 8).

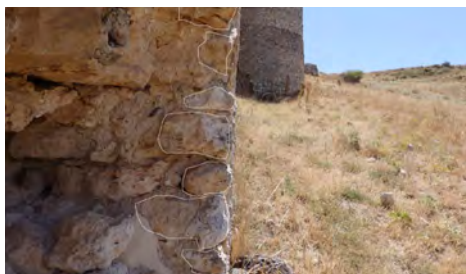
Figura 11. Sección del muro donde se observa la mampostería ordenada de la cara exterior del muro, resaltada con líneas blancas sobre la fotografía.

de Fuentidueña, se puede apreciar que las piedras visibles en la superficie están colocadas con su cara más regular hacia el exterior, la mezcla va llenando el cajón por tongadas y antes de cada tongada se prepara las caras exteriores, colocando piedras de mayor tamaño, ofreciendo su cara más regular al exterior, pegándola a la tabla del encofrado. En la figura 11 se puede ver cómo dentro de cada cajón las piedras visibles se van colocando en hiladas, en 4 o hasta 7 hiladas. Una vez planteado un frente, en el interior se vierte la mezcla de cantos y tierra. En la figura 12 se puede ver el desorden del vertido en la sección del muro, y en contraste, el orden existente en la primera hilada de material. De acuerdo con el análisis constructivo realizado, en la muralla de Fuentidueña se ha empleado el sistema de la mampostería encofrada de forma mayoritaria (Fig. 13 y 14); sin embargo, en algunas zonas la mampostería ordenada en las caras externas no es tan evidente.

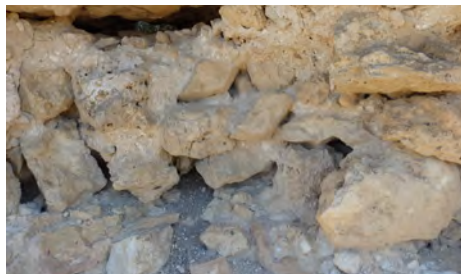
Figura 12. Interior del muro, donde se ven las piedras desordenadas, que han sido vertidas.

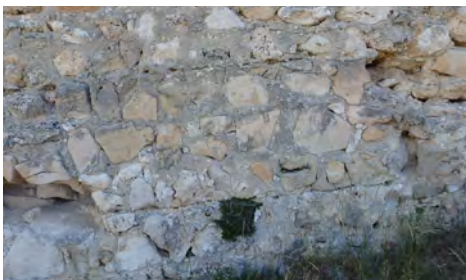
Figura 13. Lienzo con mampostería encofrada. Exterior de la muralla. Autora: Alicia Sainz Esteban.

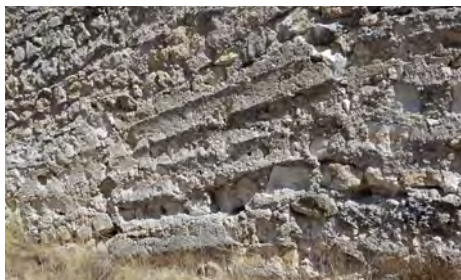
Figura 14. Lienzo donde se aprecian las marcas de las tablas del encofrado. Autora: Alicia Sainz Esteban.

visibles los cajones y las marcas de las tablas del encofrado (Fig. 14). Esta parte de la muralla presenta cubos de planta rectangular hacia el exterior. En este caso la unión entre cubos y muralla es más sólida. La continuidad en las bandas del encofrado entre el lienzo de muralla y el cubo indica que pudieron realizarse conjuntamente.

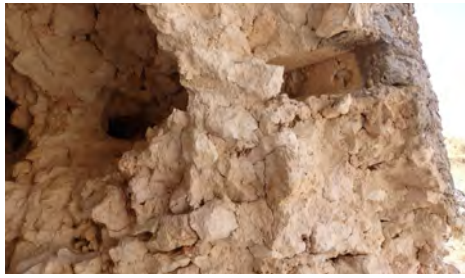
Figura 16. Sección de la muralla donde se observa un mechinaal cuya aguja se ha perdido. Autora: Alicia Sainz Esteban.

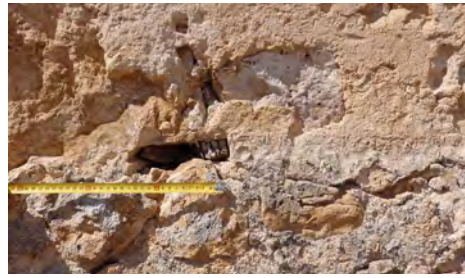
Figura 17. Aguja de madera en el muro. Autora: Alicia Sainz Esteban.

el muro. El sistema más habitual y también encontrado en Fuentidueña es el de agujas de madera. Sin embargo también se utiliza el sistema de las varillas pareadas, presente igualmente en la cerca de San Pedro de Latarce (Valladolid) y documentado por Fernando Cobos (2012, 110). En este sistema se emplean dos varas de madera dispuestas en paralelo a una distancia aproximada de 10cm a modo de aguja (Fig. 15-19). La diversidad de técnicas constructivas empleadas en el uso de un mismo sistema constructivo hace pensar que existían distintos grupos de personas que trabajaban con ligeras diferencias.

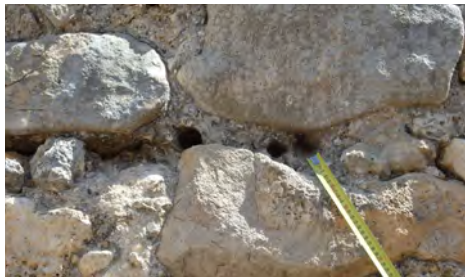
Figura 18. Detalle que muestra el sistema constructivo empleado, varillas pareadas en lugar de agujas de madera. Autora: Alicia Sainz Esteban.

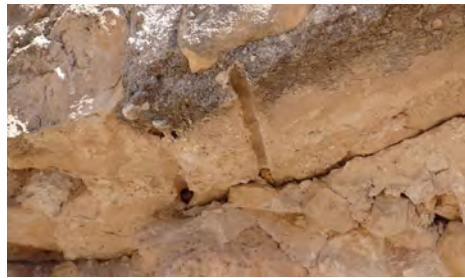
Figura 19. Impronta de las varillas pareadas en la cara inferior de un cajón. El cajón inferior ha perdido parte de material dejando al descubierto el sistema constructivo. En el canal todavía quedan restos de la varilla de madera. Autora: Alicia Sainz Esteban.
