ESTUDIOS PREVIOS PARA LA RESTAURACIÓN DE LA TORRE MUZA DE BENIFAIO (VALENCIA): UN PLANTEAMIENTO MULTIDISCIPLINAR EN EL ÁMBITO UNIVERSITARIO

X CIATTI 2013. Congreso Internacional de Arquitectura de Tierra
Cuenca de Campos, Valladolid.

*PALABRAS CLAVE: metodología de restauración, estudios previos, conservación de
tapia.*

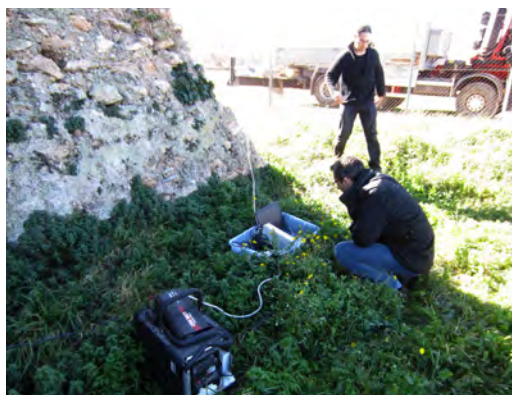
Figura 6. Preparación del equipo para la caracterización dinámica. Fuente: Teresa M. Pellicer.

El estudio de caracterización dinámica de la torre era particularmente necesario ya que las vías del tren discurren a 150 metros de la torre, por lo que se desconocía el posible efecto del paso de trenes, especialmente de mercancías, y la posible relación con las grietas y desprendimientos de la torre en la cara Norte. El estudio consistió en la colocación de unas sondas en la parte superior que permitieron medir las frecuencias propias y aceleraciones máximas de la **fábrica en las esquinas superiores**.
