GEORADAR (NDT) PARA IDENTIFICAR GRIETAS Y ARREGLOS TEXTURALES EN MURO TESTERO DE LA IGLESIA DE SANTA MARIA HUIRAMANGARO, MICHOACÁN, MÉXICO

XIV CIATTI 2017. Congreso Internacional de Arquitectura de Tierra, Tradición e Innovación. Ciudad de México

Laboratorio de Geofísica, Centro INAH, Michoacán, México

PALABRAS CLAVE: Georadar, NDT, Santa María Huiramangaro, 1500 MHz

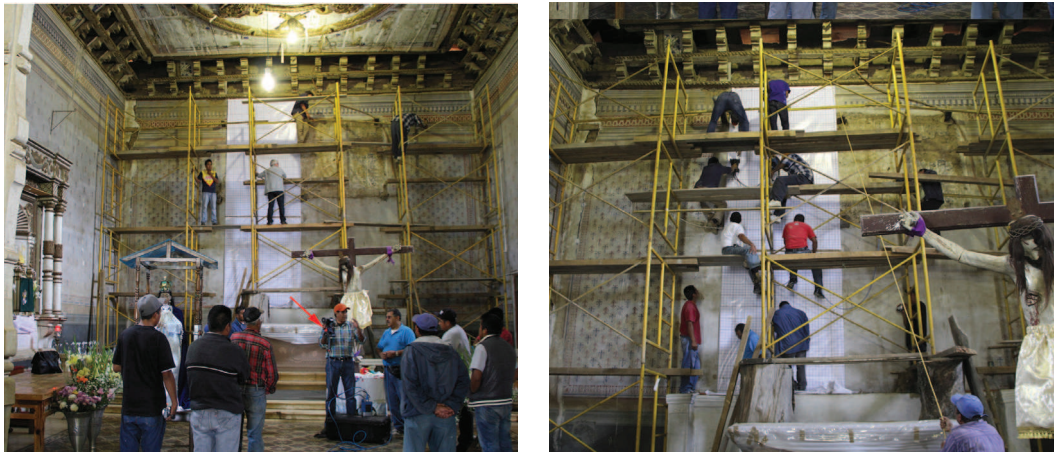
Figura 4. (A) La flecha señala la antena de 1500 MHz con su vehículo con odómetro integrado para su transporte y en (B) sondeos sobre el muro testero con líneas de sondeo a cada 5 cm. Fuente: J. Ortega.
