RECONSTRUCCIÓN DE MUROS DE TAPIAL EN LA IGLESIA DE SAN NICOLÁS DE BARI. SINOVAS (BURGOS). TÉCNICA EXPERIMENTAL MEDIANTE LA ADICIÓN DE PIEZAS DE FORMATO MEDIO DE TIERRA COMPACTADA “TAPIALETE”

David Muñoz de la Calle, Arquitecto¹. Luis Pahíno, Arquitecto.
Félix Jové, Dr. Arquitecto² Fernando Díaz-Pinés, Dr. Arquitecto³.

Patrimonio edificado en tierra – Técnicas y métodos de conservación

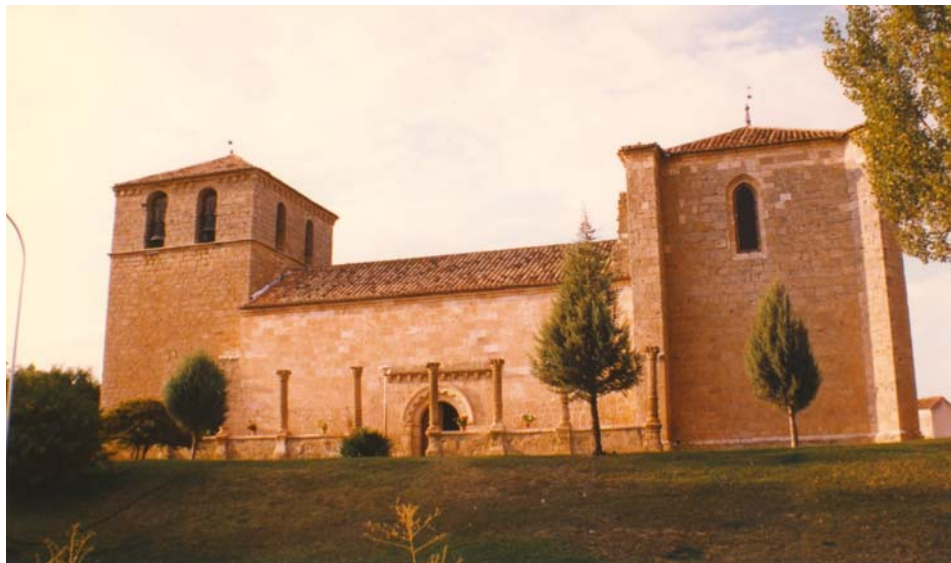
Fig. 1.- Vista general de la iglesia parroquial de San Nicolás de Bari y de su entorno próximo. (Biblioteca Municipal de Aranda de Duero. Archivo fotográfico)
